Commune : **MONTFORT-SUR-MEU** | Rivière : **Le Garun**

**Lavoir sur le Garun rue des Arcades**

**2** Repère(s) sur le site

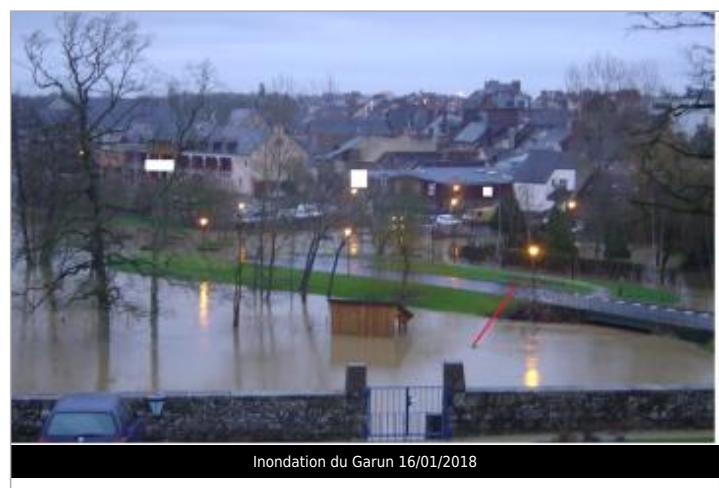
**16 janvier 2018**  
 Nature de l'inondation : **Débordement de cours d'eau** Nature du repère : **Photographie**

**Commentaires :** Photo prise de l'Hôtel Communauté au moment de la crue par une internaute

**Texte :** Inondation du Garun 16/01/2008 15h39  
**Maximum de l'inondation :** Oui  
**Visibilité :** Oui **État du repère :** Bon  
**Pérennité :** Longue **Repère calculé :** Non  
**PHEC :** Non

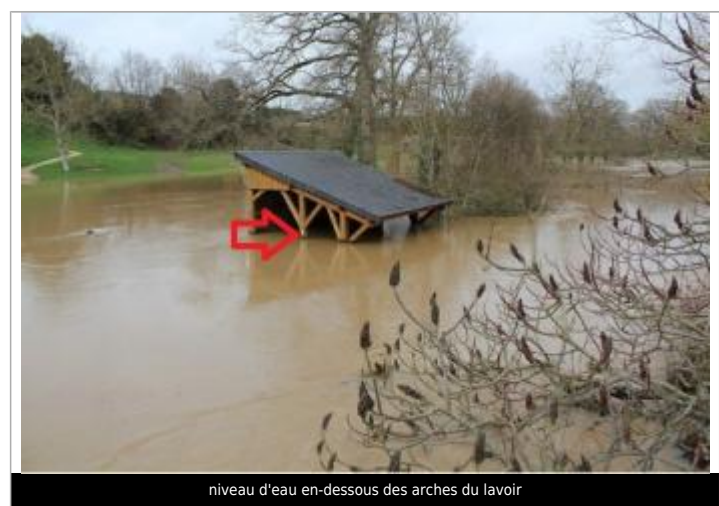
**2 Janvier 2014** Altitude calculée de l'eau : **34.35 m**

Nature de l'inondation : **Débordement de cours d'eau** Nature du repère : **Photographie**

**Texte :** niveau d'eau en-dessous des arches du lavoir  
**Maximum de l'inondation :** Oui  
**Visibilité :** Oui **État du repère :** Moyen  
**Pérennité :** Aucune **Repère calculé :** Non  
**PHEC :** Oui

**Méthode :** Nivellement direct  
**Organisme :** GEOMEXPERT  
**Référence nivelée :** Marque d'inondation  
**Description référence du repère :** niveau d'eau en-dessous des arches du lavoir  
**Système altimétrique :** NGF IGN 1969 (système normal)  
**Altitude de la référence (en m) :** 34.350 m  
**Altitude calculée de l'eau (en m) :** 34.35
