Commune : **PONTIVY**

1 RUE DES 3 FRERES CORNEC

Code: DHE_56178-002_2014

Code: DHE 56178-002 **Date de mise à jour : 15/06/2023**

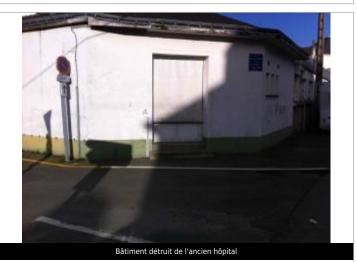
Commentaires: Bâtiment détruit en 2019 (ancien hôpital)
