Commune : **PONTIVY**Rivière : **Le Blavet****1 RUE DES 3 FRERES CORNEC****Commentaires** : Bâtiment détruit en 2019 (ancien hôpital)**2** Repère(s) sur le site**GÉNÉRAL****Unité de gestion** : Vilaine-Côtiers Bretons**Code** : DHE\_56178-002**Date de mise à jour** : 15/06/2023**Auteur** : Y. Savidan - SMSB

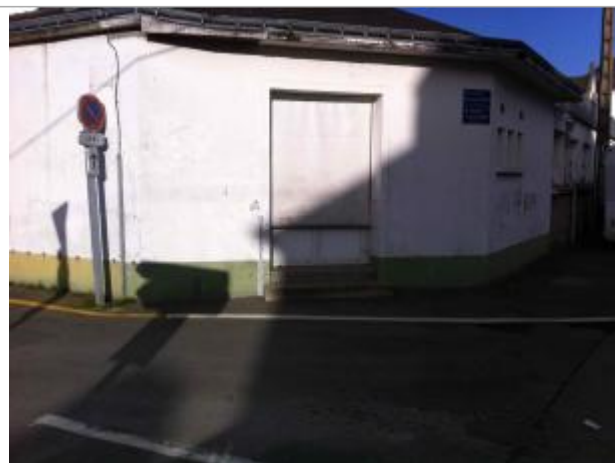
Bâtiment détruit de l'ancien hôpital

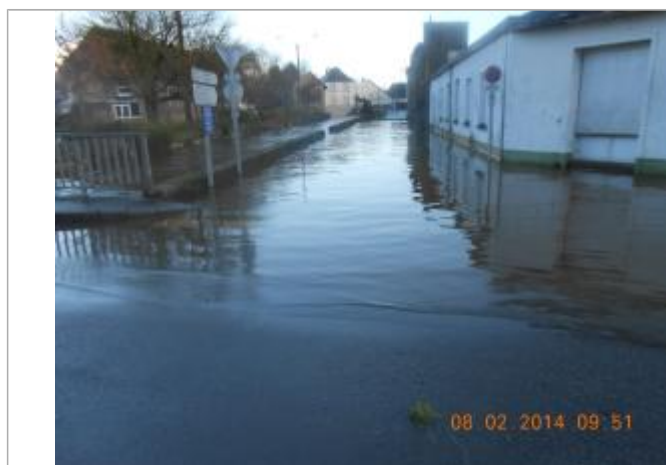
Nature de l'inondation : **Débordement de cours d'eau**Altitude calculée de l'eau : **non déterminé**Nature du repère : **Photographie****Commentaires** : Sol au droit de l'angle de l'escalier de l'entrée comme précisé sur la photo : la référence n'est plus bonne suite aux travaux.**GÉNÉRAL****Code** : DHE\_56178-002\_2014**Date de mise à jour** :**Auteur** : Y. Savidan - SMSB

**MARQUE****Maximum de l'inondation** : Non**Visibilité** : Non**SOURCE DE REPÉRAGE** : CAMPAGNE DE TERRAIN DHE 2015 - 26/02/2015**Type de repérage** : Campagne de terrain post-inondation**PIED DE L'ÉCHELLE VISIBLE SUR LA PHOTO - 25/06/2019****Méthode** : Non renseigné**Commentaires sur le nivellement** : Bâtiment détruit, nivellement impossible**Référence nivelée** : Autre type de référence**Description référence du repère** : Sol situé aux pieds des marches du seuil**Différence entre le niveau d'eau et la référence (en m)** : 0.300 m

Photo prise environ 2 heures en décrue
