Commune : **OLONZAC** | Rivière : **L' Espène**

**Rue de Barbès**

**Unité de gestion :** Méditerranée Ouest  
**Code :** AUDE18\_S\_245 **Date de mise à jour :** 04/06/2019  
**Auteur :** SPC MO

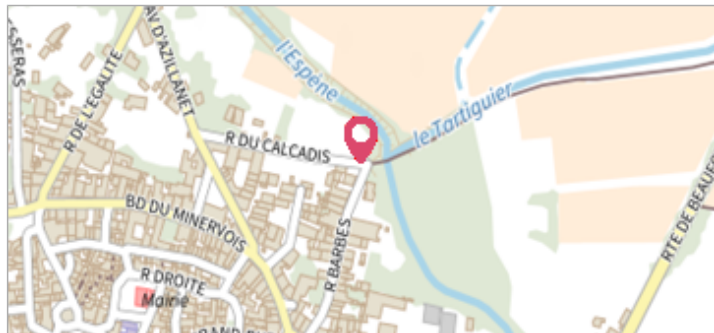
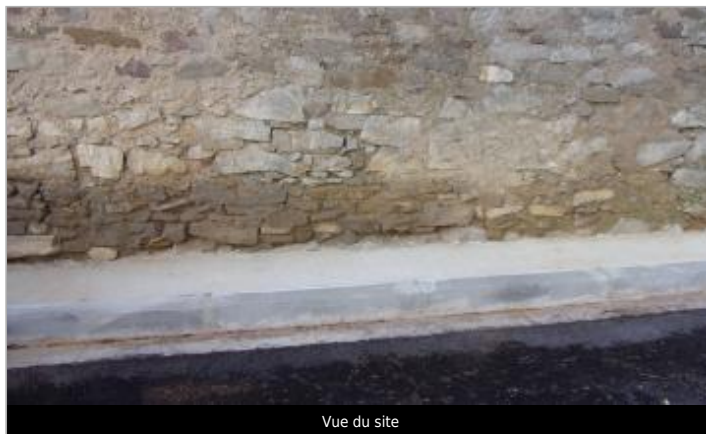
Vue du site

**Commentaires :** témoignage riverain : une petite digue de 50 cm a été mise en place dans la rue afin de bloquer les eaux. Inondation au niveau du parking par remontee par les plaques degout, pas de debordement grace au mur

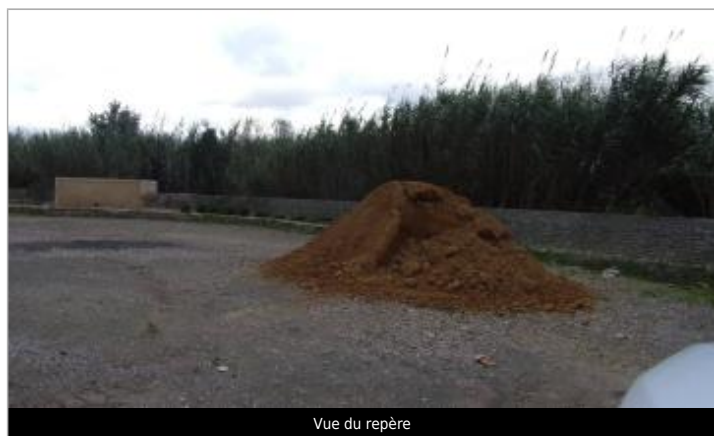
Vue du repère

Nature de l'inondation : **Débordement de cours d'eau** Nature du repère : **Laisse d'inondation**

**Méthode :** Non renseigné  
**Organisme :** Ingénierie des mouvements du sol et des risques naturels  
**Référence nivelée :** Autre type de référence  
**Description référence du repère :** Route  
**Système altimétrique :** NGF IGN 1969 (système normal)  
**Altitude de la référence (en m) :** 47.523 m  
**Différence entre le niveau d'eau et la référence (en m) :** 0.500 m  
**Altitude calculée de l'eau (en m) :** 48.023
