Commune : **PEPIEUX** | Rivière : **L' Ognon**

**GÉNÉRAL**

**Unité de gestion :** Méditerranée Ouest  
**Code :** AUDE18\_S\_288 **Date de mise à jour :** 04/06/2019  
**Auteur :** SPC MO

**SOURCE DE REPÉRAGE : RELEVÉ DE LAISSES DE CRUES PAR IMSRN SUITE À LA CRUE D'OCTOBRE 2018 - 05/12/2018**

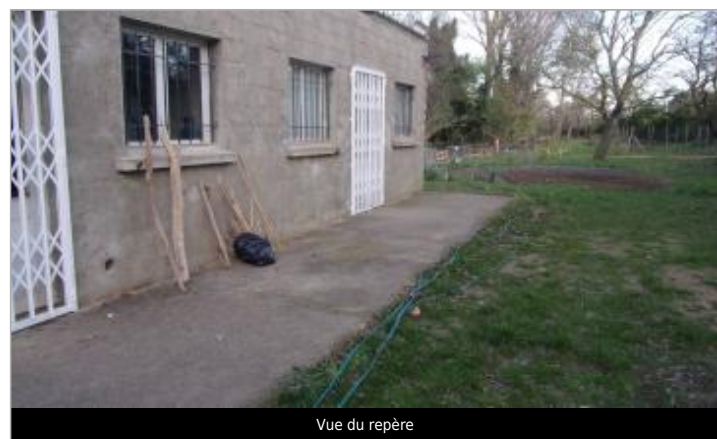
Vue du repère

**Commentaires :** témoignage : bâtiment inonde par environ 20 cm d'eau (établissement medico éducatif)

**Méthode :** Non renseigné  
**Organisme :** Ingénierie des mouvements du sol et des risques naturels  
**Référence nivelée :** Autre type de référence  
**Description référence du repère :** Sol devant bâtiment  
**Système altimétrique :** NGF IGN 1969 (système normal)  
**Altitude de la référence (en m) :** 76.498 m  
**Différence entre le niveau d'eau et la référence (en m) :** 0.200 m  
**Altitude calculée de l'eau (en m) :** 76.698
