Commune : OLONZAC

Rivière : L' Ognon

Code : AUDE18_S_313

Code : AUDE18_R_313_1

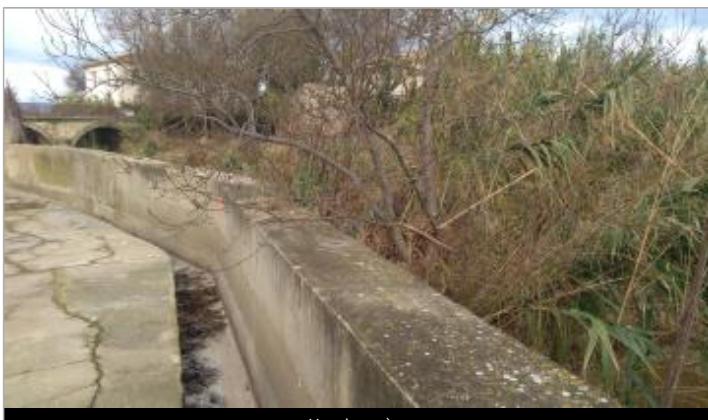
Vue du repère

Commentaires : débordement de l'eau au dessus du muret d'après témoignage. Aucun dégâts notable au niveau de l entreprise**GÉNÉRAL**
