Commune : **OLONZAC**Rivière : **L' Ognon****5496 Les Arques****Commentaires** : Adresse issue du croisement entre les coordonnées du site et la BD ADRESSE. Distance à l'adresse (m) : 394**1** Repère(s) sur le site**GÉNÉRAL****Unité de gestion** : Méditerranée Ouest**Code** : AUDE18\_S\_320**Date de mise à jour** : 04/06/2019**Auteur** : SPC MO

**GÉOLOCALISATION****Coordonnées WGS84** : X: 2.73792558 / Y: 43.27169030**Coordonnées RGF93 (Lambert 93)** X: 678711.4 / Y: 6241425.39**Coordonnées RGF93 (ETRS89)** : X: 2.7379256 / Y: 43.2716903**Code Hydro**: Y1440500**Rive de référence**: Droite**15 octobre 2018**

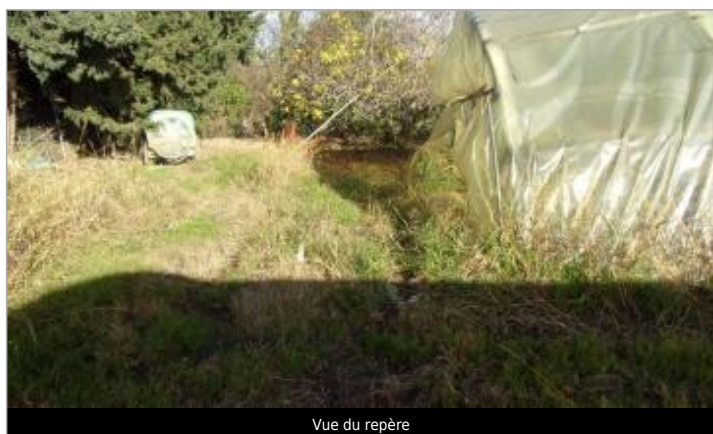
Vue du repère

Nature de l'inondation : **Débordement de cours d'eau**Altitude calculée de l'eau : **41.002 m**Nature du repère : **Laisse d'inondation****Commentaires** : laisse au sol, serre abîmée par l'inondation**GÉNÉRAL****Code** : AUDE18\_R\_320\_1**Date de mise à jour** :**Auteur** : SPC MO

**MARQUE****Maximum de l'inondation** : Non renseigné**Visibilité** : Non renseigné**État du repère** : Non renseigné**Pérennité** : Non renseigné**Repère calculé** : Non renseigné**PHEC** : Non renseigné**SOURCE DE REPÉRAGE : RELEVÉ DE LAISSES DE CRUES PAR IMSRN SUITE À LA CRUE D'OCTOBRE 2018 - 05/12/2018****Type de repérage** : Campagne de terrain post-inondation**Organisme(s)** : Ingénierie des mouvements du sol et des risques naturels**NIVELLEMENT INITIAL****Méthode** : Non renseigné**Organisme** : Ingénierie des mouvements du sol et des risques naturels**Référence nivelée** : Autre type de référence**Description référence du repère** : TN**Système altimétrique** : NGF IGN 1969 (système normal)**Altitude de la référence (en m)** : 41.002 m**Différence entre le niveau d'eau et la référence (en m)** : 0.000 m**Altitude calculée de l'eau (en m)** : 41.002
