Commune : RAISSAC-D'AUDE

**19 Route de Raissac**

Rivière : L' Aude

**GÉNÉRAL****Unité de gestion :** Méditerranée Ouest**Code :** AUDE18\_S\_344**Date de mise à jour :** 04/06/2019**Auteur :** SPC MO

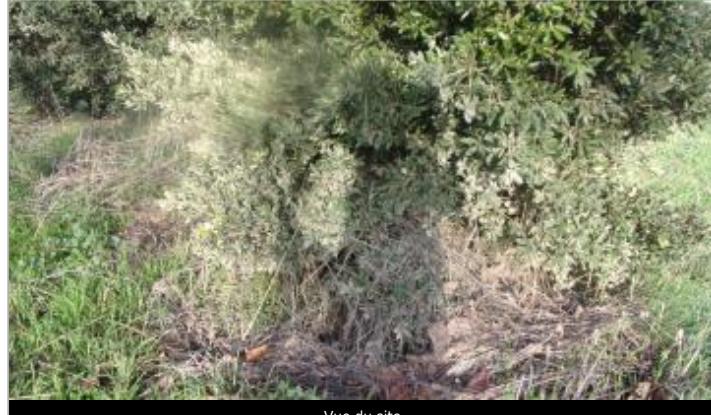
Vue du site

**Commentaires :** Rive Gauche de l'Orbieu. Adresse issue du croisement entre les coordonnées du site et la BD ADRESSE.  
Distance à l'adresse (m) : 170

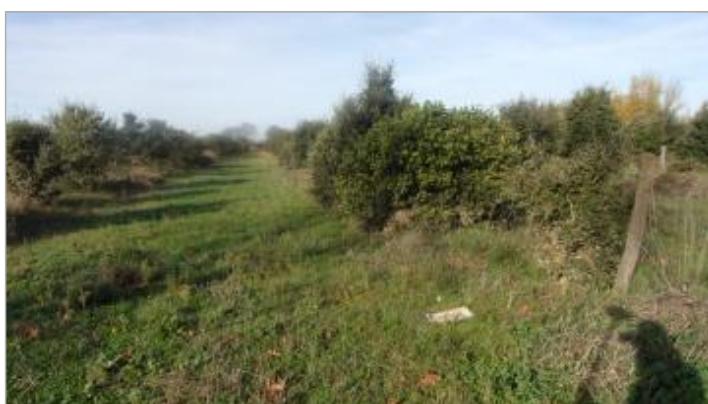
Vue du repère

**15 Octobre 2018**Nature de l'inondation : **Débordement de cours d'eau**Altitude calculée de l'eau : **23.448 m**Nature du repère : **Laisse d'inondation****Commentaires :** laisse et boue dans arbre, courant fort, vers le nord**GÉNÉRAL****Code :** AUDE18\_R\_344\_1**Date de mise à jour :****Auteur :** SPC MO

**MARQUE****Maximum de l'inondation :** Non renseigné**Visibilité :** Non renseigné**État du repère :** Non renseigné**Pérennité :** Non renseigné**Repère calculé :** Non renseigné**PHEC :** Non renseigné**SOURCE DE REPÉRAGE : RELEVÉ DE LAISSES DE CRUES PAR IMSRN SUITE À LA CRUE D'OCTOBRE 2018 - 05/12/2018****Type de repérage :** Campagne de terrain post-inondation**Organisme :** Ingénierie des mouvements du sol et des risques naturels**NIVELLEMENT INITIAL****Méthode :** Non renseigné**Organisme :** Ingénierie des mouvements du sol et des risques naturels**Référence nivélée :** Autre type de référence**Description référence du repère :** TN**Système altimétrique :** NGF IGN 1969 (système normal)**Altitude de la référence (en m) :** 22.498 m**Différence entre le niveau d'eau et la référence (en m) :** 0.950 m**Altitude calculée de l'eau (en m) :** 23.448
