Commune : **RAISSAC-D'AUDE**Rivière : **L' Aude****rue de la vigne et du vin****Commentaires** : Rive Gauche de l'Orbieu.**1** Repère(s) sur le site**GÉNÉRAL****Unité de gestion** : Méditerranée Ouest**Code** : AUDE18_S_354**Date de mise à jour** : 04/06/2019**Auteur** : SPC MO

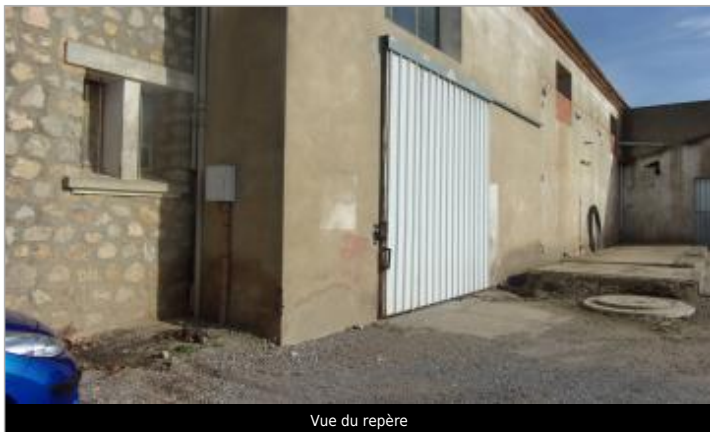
Vue du repère

**15 Octobre 2018**Altitude calculée de l'eau : **21.456 m**Nature de l'inondation : **Débordement de cours d'eau**Nature du repère : **Laisse d'inondation****Commentaires** : trace niveau d'eau sur le mur de la coopérative**GÉNÉRAL****Code** : AUDE18_R_354_1**Date de mise à jour** :**Auteur** : SPC MO

MARQUE**Maximum de l'inondation** : Non renseigné**Visibilité** : Non renseigné**État du repère** : Non renseigné**Pérennité** : Non renseigné**Repère calculé** : Non renseigné**PHEC** : Non renseigné**SOURCE DE REPÉRAGE : RELEVÉ DE LAISSES DE CRUES PAR IMSRN SUITE À LA CRUE D'OCTOBRE 2018 - 05/12/2018****Type de repérage** : Campagne de terrain post-inondation**Organisme** : Ingénierie des mouvements du sol et des risques naturels**NIVELLEMENT INITIAL****Méthode** : Non renseigné**Organisme** : Ingénierie des mouvements du sol et des risques naturels**Référence nivelée** : Autre type de référence**Description référence du repère** : Sol**Système altimétrique** : NGF IGN 1969 (système normal)**Altitude de la référence (en m)** : 20.626 m**Différence entre le niveau d'eau et la référence (en m)** : 0.830 m**Altitude calculée de l'eau (en m)** : 21.456
