Commune : <b>AGEL</b>	Rivière : <b>La Cesse</b>
<h2>14 Route de Bize (cazelles)</h2>		
<b>Commentaires :</b> Adresse issue du croisement entre les coordonnées du site et la BD ADRESSE. Distance à l'adresse (m) : 25		<span style="font-size: 2em; font-weight: bold;">1</span> Repère(s) sur le site

**Unité de gestion :** Méditerranée Ouest  
**Code :** AUDE18\_S\_382      **Date de mise à jour :** 04/06/2019  
**Auteur :** SPC MO

**Code :** AUDE18\_R\_382\_1      **Date de mise à jour :** 06/06/2019  
**Auteur :** SPC MO

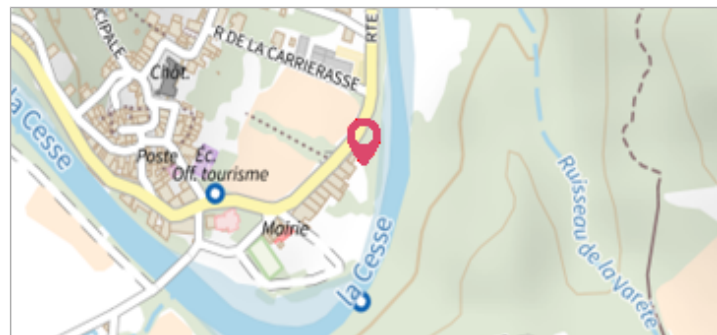
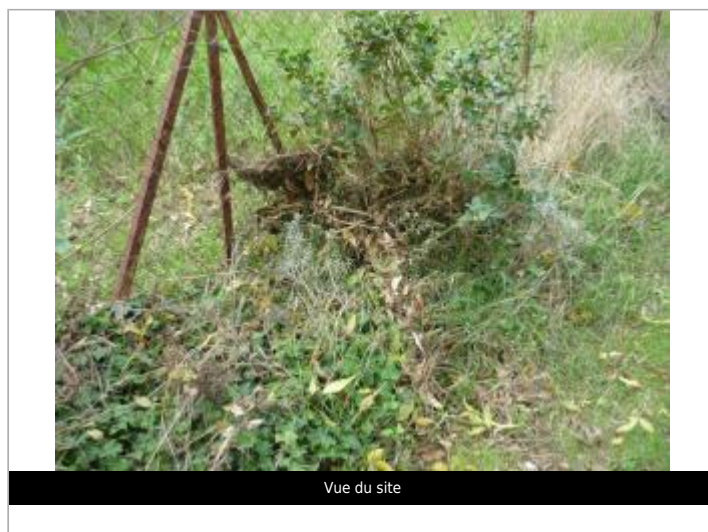
<b>15 octobre 2018</b> Nature de l'inondation : <b>Débordement de cours d'eau</b>	Altitude calculée de l'eau : <b>86.439 m</b> Nature du repère : <b>Laisse d'inondation</b>
---	--	---

**Commentaires :** laisse dans buisson et grillage

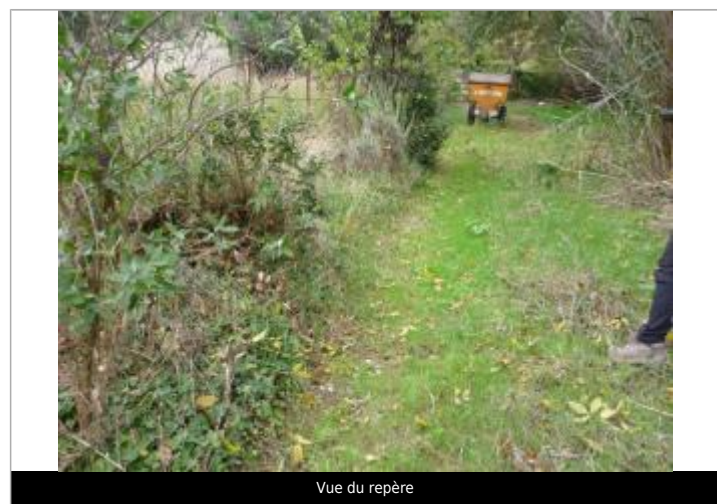
**Méthode :** Non renseigné  
**Organisme :** Ingénierie des mouvements du sol et des risques naturels  
**Référence nivelée :** Autre type de référence  
**Description référence du repère :** TN  
**Système altimétrique :** NGF IGN 1969 (système normal)  
**Altitude de la référence (en m) :** 85.789 m  
**Différence entre le niveau d'eau et la référence (en m) :** 0.650 m  
**Altitude calculée de l'eau (en m) :** 86.439
