Commune : <b>BIZE-MINERVOIS</b>	Rivière : <b>La Cesse</b>
40 Route d'Agel #5

**Unité de gestion :** Méditerranée Ouest  
**Code :** AUDE18\_S\_411      **Date de mise à jour :** 04/06/2019  
**Auteur :** SPC MO

<b>15 octobre 2018</b> Nature de l'inondation : <b>Débordement de cours d'eau</b>	Altitude calculée de l'eau : <b>57.03 m</b> Nature du repère : <b>Laisse d'inondation</b>
---	--	--

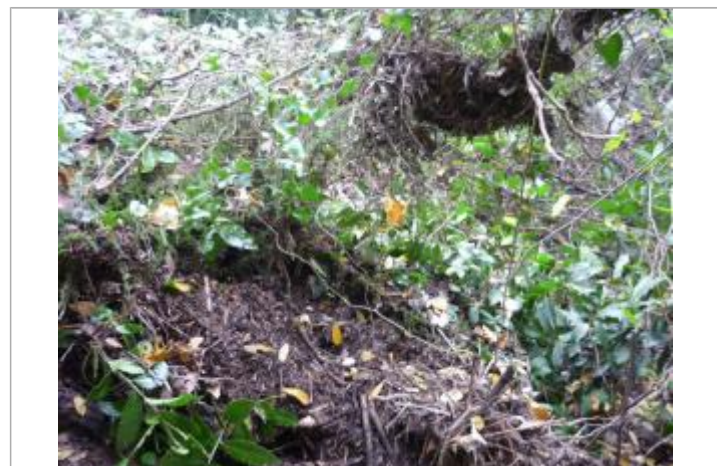
Vue du repère

**Commentaires :** laisse dans végétaux

**Méthode :** Non renseigné  
**Organisme :** Ingénierie des mouvements du sol et des risques naturels  
**Référence nivelée :** Autre type de référence  
**Description référence du repère :** TN  
**Système altimétrique :** NGF IGN 1969 (système normal)  
**Altitude de la référence (en m) :** 55.930 m  
**Différence entre le niveau d'eau et la référence (en m) :** 1.100 m  
**Altitude calculée de l'eau (en m) :** 57.03
