Commune : **BIZE-MINERVOIS**Rivière : **La Cesse****11 Route de Mailhac****Commentaires** : Adresse issue du croisement entre les coordonnées du site et la BD ADRESSE. Distance à l'adresse (m) : 35**1** Repère(s) sur le site**GÉNÉRAL****Unité de gestion** : Méditerranée Ouest**Code** : AUDE18\_S\_417**Date de mise à jour** : 04/06/2019**Auteur** : SPC MO

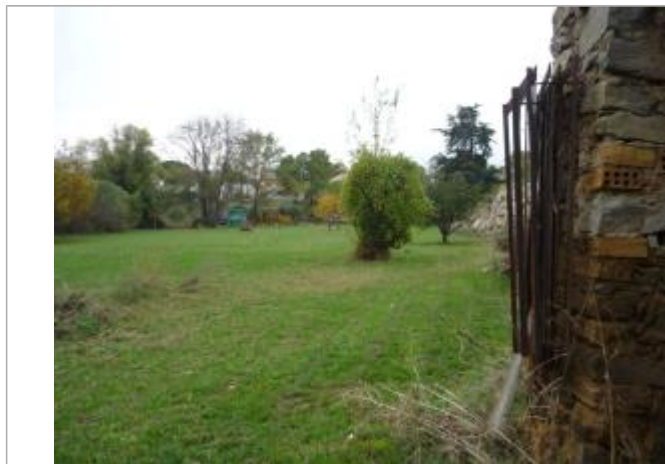
Vue du repère

**15 Octobre 2018**Nature de l'inondation : **Débordement de cours d'eau**Altitude calculée de l'eau : **55.19 m**Nature du repère : **Laisse d'inondation****Commentaires** : trace niveau d'eau dans cabanon**GÉNÉRAL****Code** : AUDE18\_R\_417\_1**Date de mise à jour** :**Auteur** : SPC MO

**MARQUE****Maximum de l'inondation** : Non renseigné**Visibilité** : Non renseigné**État du repère** : Non renseigné**Pérennité** : Non renseigné**Repère calculé** : Non renseigné**PHEC** : Non renseigné**SOURCE DE REPÉRAGE : RELEVÉ DE LAISSES DE CRUES PAR IMSRN SUITE À LA CRUE D'OCTOBRE 2018 - 05/12/2018****Type de repérage** : Campagne de terrain post-inondation**Organisme** : Ingénierie des mouvements du sol et des risques naturels**NIVELLEMENT INITIAL****Méthode** : Non renseigné**Organisme** : Ingénierie des mouvements du sol et des risques naturels**Référence nivelée** : Autre type de référence**Description référence du repère** : TN**Système altimétrique** : NGF IGN 1969 (système normal)**Altitude de la référence (en m)** : 54.090 m**Différence entre le niveau d'eau et la référence (en m)** : 1.100 m**Altitude calculée de l'eau (en m)** : 55.19
