Commune : **BIZE-MINERVOIS****5561 Route de Mailhac**Rivière : **La Cesse**

GÉNÉRAL**Unité de gestion :** Méditerranée Ouest**Code :** AUDE18_S_422**Date de mise à jour :** 04/06/2019**Auteur :** SPC MO

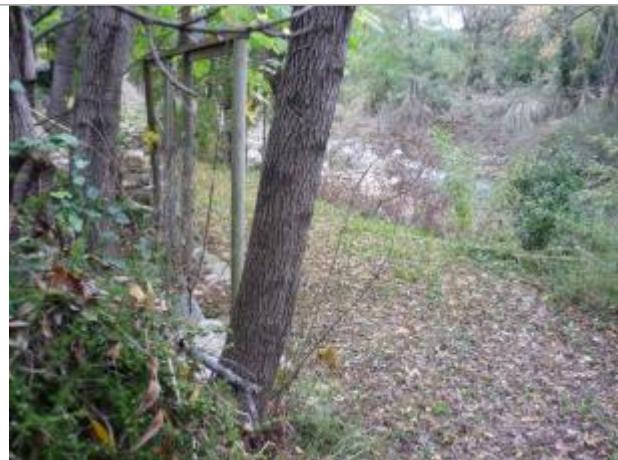
Vue du repère

**15 Octobre 2018**Nature de l'inondation : **Débordement de cours d'eau**Altitude calculée de l'eau : **54.15 m**Nature du repère : **Laisse d'inondation****Commentaires :** laisse dans arbre**GÉNÉRAL****Code :** AUDE18_R_422_1**Date de mise à jour :****Auteur :** SPC MO

MARQUE**Maximum de l'inondation :** Non renseigné**Visibilité :** Non renseigné**État du repère :** Non renseigné**Pérennité :** Non renseigné**Repère calculé :** Non renseigné**PHEC :** Non renseigné**SOURCE DE REPÉRAGE : RELEVÉ DE LAISSES DE CRUES PAR IMSRN SUITE À LA CRUE D'OCTOBRE 2018 - 05/12/2018****Type de repérage :** Campagne de terrain post-inondation**Organisme :** Ingénierie des mouvements du sol et des risques naturels**NIVELLEMENT INITIAL****Méthode :** Non renseigné**Organisme :** Ingénierie des mouvements du sol et des risques naturels**Référence nivélée :** Autre type de référence**Description référence du repère :** TN**Système altimétrique :** NGF IGN 1969 (système normal)**Altitude de la référence (en m) :** 53.010 m**Différence entre le niveau d'eau et la référence (en m) :** 1.140 m**Altitude calculée de l'eau (en m) :** 54.15
