Commune : BIZE-MINERVOIS

Rivière : La Cesse

GÉNÉRAL**Unité de gestion :** Méditerranée Ouest**Code :** AUDE18_S_425**Date de mise à jour :** 04/06/2019**Auteur :** SPC MO

**15 Octobre 2018**Nature de l'inondation : **Débordement de cours d'eau**Altitude calculée de l'eau : **51.95 m**Nature du repère : **Laisse d'inondation****Commentaires :** laisse dans vigne**GÉNÉRAL****Code :** AUDE18_R_425_1**Date de mise à jour :****Auteur :** SPC MO

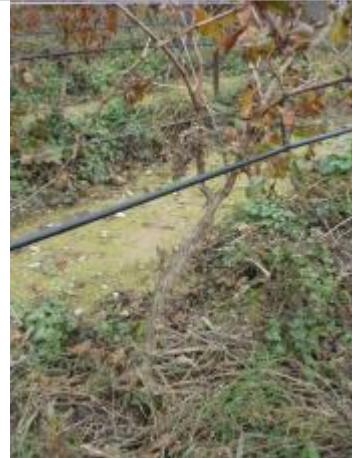
Vue du site

GÉOLOCALISATION**Coordonnées WGS84 :** X: 2.86786117 / Y: 43.31093140**Coordonnées RGF93 (Lambert 93) :** X: 689273.5 / Y: 6245761.29**Coordonnées RGF93 (ETRS89) :** X: 2.8678612 / Y: 43.3109314**Code Hydro:** Y1600500**Rive de référence:** Droite

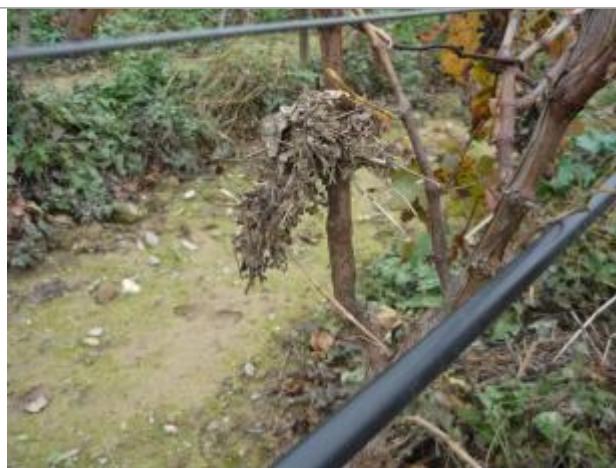
Vue du repère

MARQUE**Maximum de l'inondation :** Non renseigné**Visibilité :** Non renseigné**État du repère :** Non renseigné**Pérennité :** Non renseigné**Repère calculé :** Non renseigné**PHEC :** Non renseigné**SOURCE DE REPÉRAGE : RELEVÉ DE LAISSES DE CRUES PAR IMSRN SUITE À LA CRUE D'OCTOBRE 2018 - 05/12/2018****Type de repérage :** Campagne de terrain post-inondation**Organisme :** Ingénierie des mouvements du sol et des risques naturels**NIVELLEMENT INITIAL****Méthode :** Non renseigné**Organisme :** Ingénierie des mouvements du sol et des risques naturels**Référence nivélée :** Autre type de référence**Description référence du repère :** TN**Système altimétrique :** NGF IGN 1969 (système normal)**Altitude de la référence (en m) :** 51.250 m**Différence entre le niveau d'eau et la référence (en m) :** 0.700 m**Altitude calculée de l'eau (en m) :** 51.95
