Commune : **BIZE-MINERVOIS**Rivière : **La Cesse**

## 3 Esplanade Champ de Foire

**Unité de gestion :** Méditerranée Ouest**Code :** AUDE18\_S\_439**Date de mise à jour :** 04/06/2019**Auteur :** SPC MO

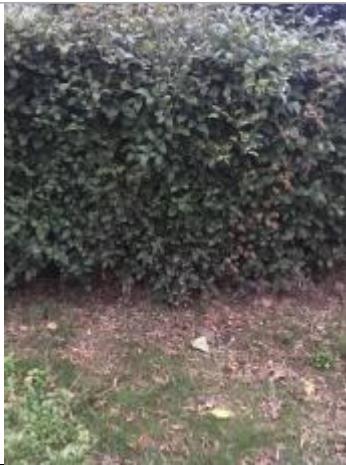
Vue du repère

**15 Octobre 2018**Nature de l'inondation : **Débordement de cours d'eau****Commentaires :** boue dans buissonAltitude calculée de l'eau : **54.29 m**Nature du repère : **Laisse d'inondation**

**Méthode :** Non renseigné**Organisme :** Ingénierie des mouvements du sol et des risques naturels**Référence nivélée :** Autre type de référence**Description référence du repère :** TN**Système altimétrique :** NGF IGN 1969 (système normal)**Altitude de la référence (en m) :** 53.790 m**Différence entre le niveau d'eau et la référence (en m) :** 0.500 m**Altitude calculée de l'eau (en m) :** 54.29
