Commune : **BIZE-MINERVOIS**Rivière : **La Cesse****Avenue de la gare****1** Repère(s) sur le site**GÉNÉRAL****Unité de gestion :** Méditerranée Ouest**Code :** AUDE18\_S\_445**Date de mise à jour :** 04/06/2019**Auteur :** SPC MO

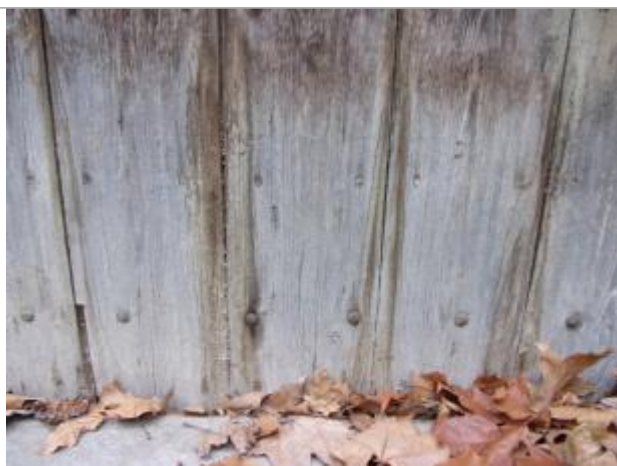
Vue du repère

**15 Octobre 2018**Nature de l'inondation : **Débordement de cours d'eau**Altitude calculée de l'eau : **55.35 m**Nature du repère : **Laisse d'inondation****Commentaires :** trace niveau d'eau sur portail (petit dépôt)**GÉNÉRAL****Code :** AUDE18\_R\_445\_1**Date de mise à jour :****Auteur :** SPC MO
