Commune : **SALLELES-D'AUDE**Rivière : **La Cesse****21 Impasse des Picholines****Commentaires** : Adresse issue du croisement entre les coordonnées du site et la BD ADRESSE. Distance à l'adresse (m) : 156**1** Repère(s) sur le site**GÉNÉRAL****Unité de gestion** : Méditerranée Ouest**Code** : AUDE18_S_458**Date de mise à jour** : 04/06/2019**Auteur** : SPC MO

Nature de l'inondation : **Débordement de cours d'eau**Altitude calculée de l'eau : **29.47 m**Nature du repère : **Laisse d'inondation****Commentaires** : laisse dans 1 axe d'écoulement (aucune laisse n'a été observée le champs a l'ouest)**GÉNÉRAL****Code** : AUDE18_R_458_1**Date de mise à jour** :**Auteur** : SPC MO

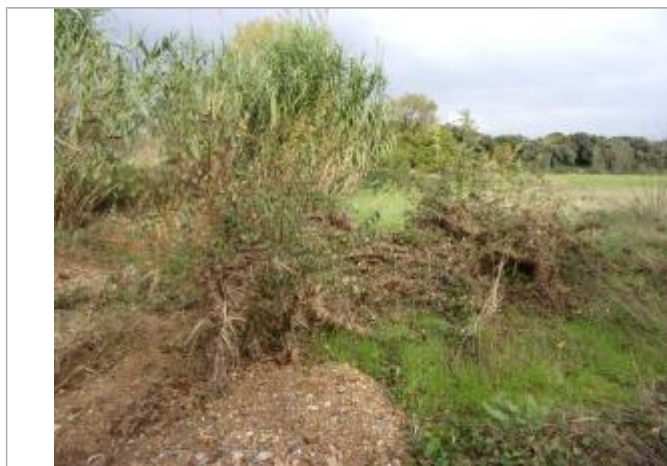
Vue du repère

MARQUE**Maximum de l'inondation** : Non renseigné**Visibilité** : Non renseigné**État du repère** : Non renseigné**Pérennité** : Non renseigné**Repère calculé** : Non renseigné**PHEC** : Non renseigné**SOURCE DE REPÉRAGE : RELEVÉ DE LAISSES DE CRUES PAR IMSRN SUITE À LA CRUE D'OCTOBRE 2018 - 05/12/2018****Type de repérage** : Campagne de terrain post-inondation**Organisme(s)** : Ingénierie des mouvements du sol et des risques naturels**NIVELLEMENT INITIAL****Méthode** : Non renseigné**Organisme** : Ingénierie des mouvements du sol et des risques naturels**Référence nivelée** : Autre type de référence**Description référence du repère** : TN**Système altimétrique** : NGF IGN 1969 (système normal)**Altitude de la référence (en m)** : 28.370 m**Différence entre le niveau d'eau et la référence (en m)** : 1.100 m**Altitude calculée de l'eau (en m)** : 29.47
