Commune : <b>NEVIAN</b>	Rivière : <b>L'Orbieu</b>
<b>9001 Ham de Laparre</b>		
<b>Commentaires</b> : Adresse issue du croisement entre les coordonnées du site et la BD ADRESSE. Distance à l'adresse (m) : 95		<b>1</b> Repère(s) sur le site

<b>15 octobre 2018</b> Nature de l'inondation : <b>Débordement de cours d'eau</b>	Altitude calculée de l'eau : <b>25.45 m</b> Nature du repère : <b>Laisse d'inondation</b>
<b>Commentaires</b> : Laisse dans talus

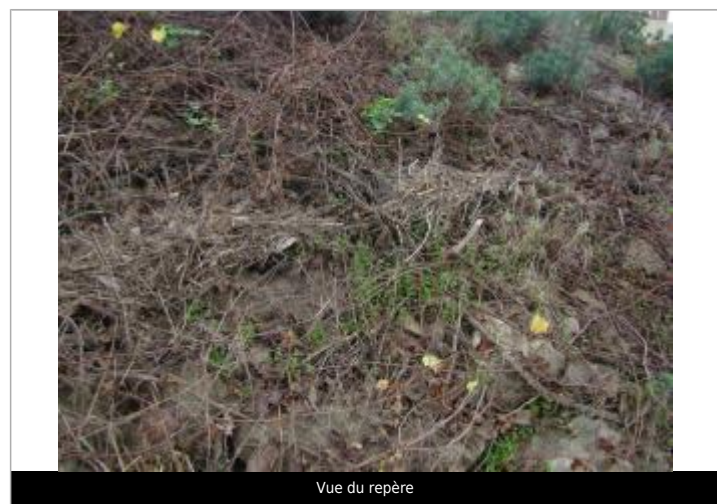
**Code** : AUDE18\_R\_512\_1      **Date de mise à jour** : 12/06/2019  
**Auteur** : SPC MO

**Maximum de l'inondation** : Non renseigné  
**Visibilité** : Non renseigné      **État du repère** : Non renseigné  
**Pérennité** : Non renseigné      **Repère calculé** : Non renseigné  
**PHEC** : Non renseigné

**Méthode** : Non renseigné  
**Organisme** : Ingénierie des mouvements du sol et des risques naturels  
**Référence nivelée** : Autre type de référence  
**Description référence du repère** : TN  
**Système altimétrique** : NGF IGN 1969 (système normal)  
**Altitude de la référence (en m)** : 23.450 m  
**Différence entre le niveau d'eau et la référence (en m)** : 2.000 m  
**Altitude calculée de l'eau (en m)** : 25.45
