Commune : **BIZE-MINERVOIS**Rivière : **La Cesse****1 Chemin des Sautes****Commentaires** : Adresse issue du croisement entre les coordonnées du site et la BD ADRESSE. Distance à l'adresse (m) : 73**1** Repère(s) sur le site**GÉNÉRAL****Unité de gestion** : Méditerranée Ouest**Code** : AUDE18\_S\_554**Date de mise à jour** : 04/06/2019**Auteur** : SPC MO

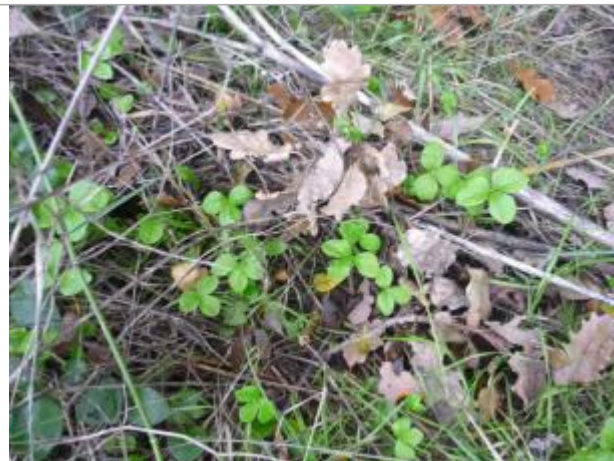
Vue du site

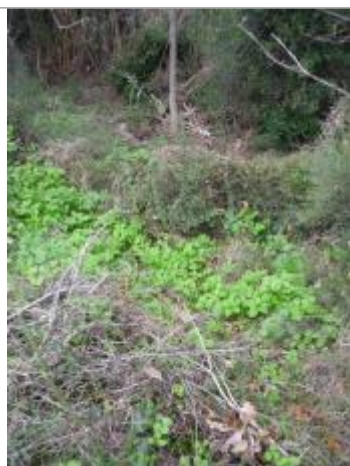
**15 Octobre 2018**Nature de l'inondation : **Débordement de cours d'eau**Altitude calculée de l'eau : **53.34 m**Nature du repère : **Laisse d'inondation****Commentaires** : laisse au sol**GÉNÉRAL****Code** : AUDE18\_R\_554\_1**Date de mise à jour** :**Auteur** : SPC MO

Vue du repère
