Commune : **MARCORIGNAN**Rivière : **L' Orbieu**

## 1 Chemin des Jardins

**Unité de gestion** : Méditerranée Ouest**Code** : AUDE18\_S\_565**Date de mise à jour** : 04/06/2019**Auteur** : SPC MO

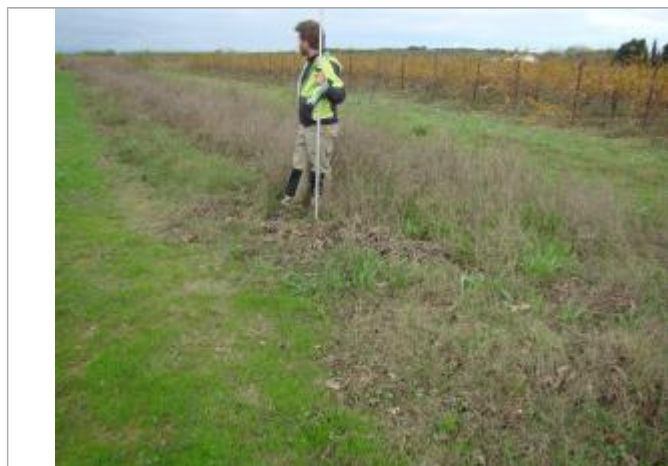
Vue du repère

Nature de l'inondation : **Débordement de cours d'eau**Altitude calculée de l'eau : **18.68 m**Nature du repère : **Laisse d'inondation****Commentaires** : laisse au sol (branchage feuille et boue) et herbes couchées
