Commune : **CANET**Rivière : **L' Aude****Place de l'église****2** Repère(s) sur le site**GÉNÉRAL**

Code : AUDE18_S_197

Code : AUDE18_R_197_1

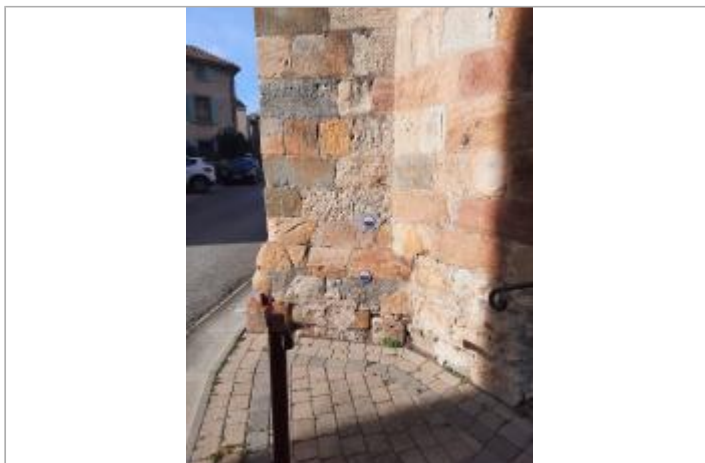
vue de l'église avec les différents repères

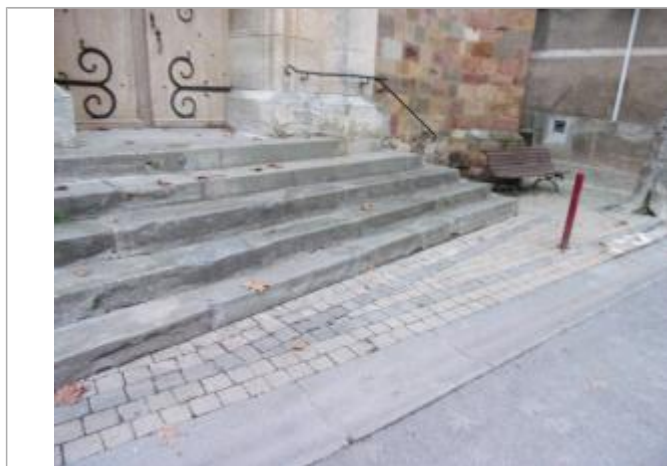
**15 octobre 2018**Nature de l'inondation : **Débordement de cours d'eau**Altitude calculée de l'eau : **23.44 m**Nature du repère : **Témoignage oral****Commentaires** : l'eau est montée, d'après témoignage, jusqu'à la deuxième marche**GÉNÉRAL**

Vue du repère
