Commune : OLONZAC

**Rue de Barbès**

Rivière : L' Espène

**1** Repère(s) sur le site**GÉNÉRAL****Unité de gestion :** Méditerranée Ouest**Code :** AUDE18\_S\_245**Date de mise à jour :** 04/06/2019**Auteur :** SPC MO

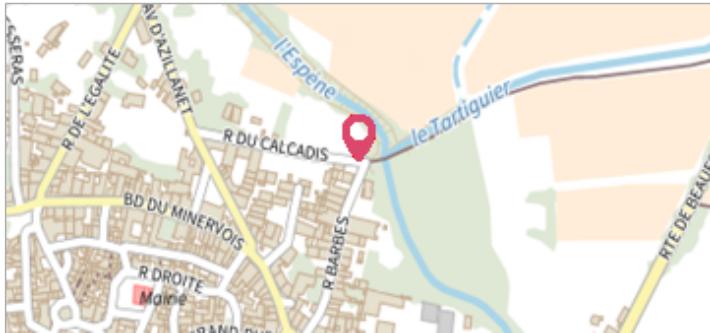
Vue du site

**Commentaires :** témoignage riverain : une petite digue de 50 cm a été mise en place dans la rue afin de bloquer les eaux. Inondation au niveau du parking par remontée par les plaques degout, pas de debordement grace au mur

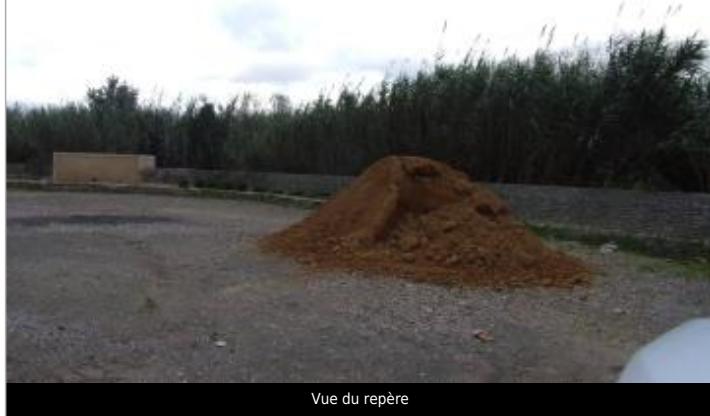
**15 Octobre 2018**Nature de l'inondation : **Débordement de cours d'eau**Altitude calculée de l'eau : **48.023 m**Nature du repère : **Laisse d'inondation**

Vue du repère
