Commune : OLONZAC

## 16, vieux chemin d'Homps

Rivière : L' Ognon

**1** Repère(s) sur le site**GÉNÉRAL****Unité de gestion :** Méditerranée Ouest**Code :** AUDE18\_S\_312**Date de mise à jour :** 04/06/2019**Auteur :** SPC MO

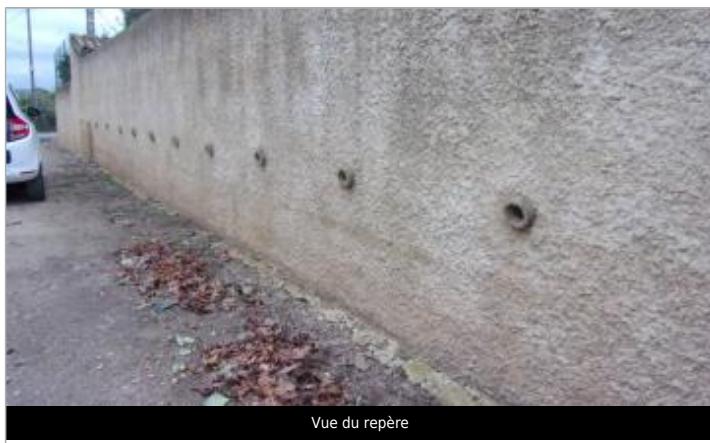
Vue du repère

**15 Octobre 2018**Nature de l'inondation : **Débordement de cours d'eau**Altitude calculée de l'eau : **47.481 m**Nature du repère : **Témoignage oral****Commentaires :** témoignage : l'eau est remontée par la rue et a inondé le lotissement des Pommeraies. Il y avait une 50aine de cm dans la rue**GÉNÉRAL****Code :** AUDE18\_R\_312\_1**Date de mise à jour :****Auteur :** SPC MO

**SOURCE DE REPÉRAGE : RELEVÉ DE LAISSES DE CRUES PAR IMSRN SUITE À LA CRUE D'OCTOBRE 2018 - 05/12/2018****Type de repérage :** Campagne de terrain post-inondation**Organisme :** Ingénierie des mouvements du sol et des risques naturels**NIVELLEMENT INITIAL****Méthode :** Non renseigné**Organisme :** Ingénierie des mouvements du sol et des risques naturels**Référence nivélée :** Autre type de référence**Description référence du repère :** Route devant maison**Système altimétrique :** NGF IGN 1969 (système normal)**Altitude de la référence (en m) :** 47.006 m**Différence entre le niveau d'eau et la référence (en m) :** 0.475 m**Altitude calculée de l'eau (en m) :** 47.481 m
