Commune : OLONZAC

**avenue d'homps #2**

Rivière : L' Ognon

**1** Repère(s) sur le site**GÉNÉRAL****Unité de gestion :** Méditerranée Ouest**Code :** AUDE18\_S\_315**Date de mise à jour :** 04/06/2019**Auteur :** SPC MO

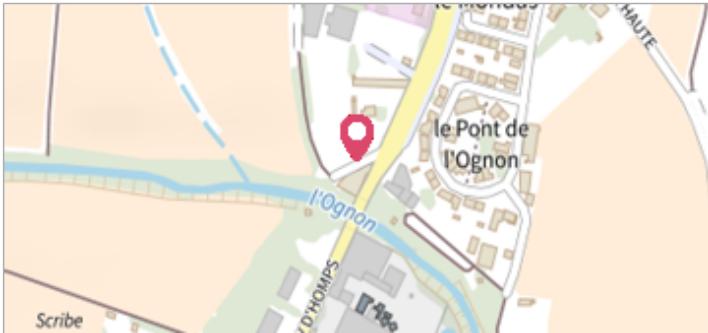
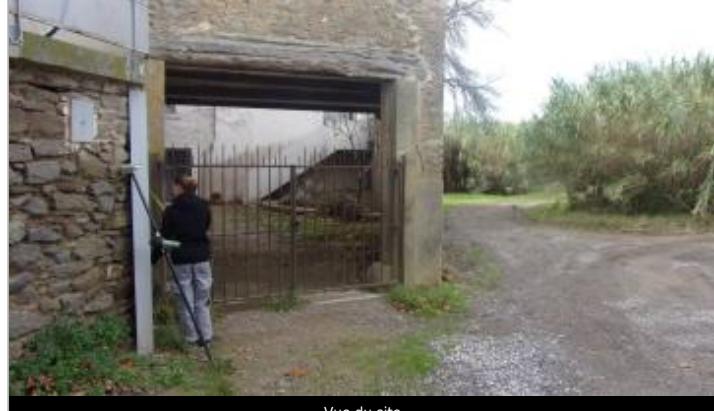
Vue du site

**GÉOLOCALISATION****Coordonnées WGS84 :** X: 2.72875978 / Y: 43.27757060**Coordonnées RGF93 (Lambert 93) :** X: 677969.1 / Y: 6242081.6**Coordonnées RGF93 (ETRS89) :** X: 2.7287598 / Y: 43.2775706**Code Hydro:** Y1440500      **Rive de référence:** Gauche

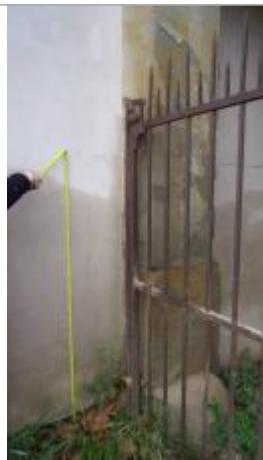
Vue du repère

**15 Octobre 2018**Nature de l'inondation : **Débordement de cours d'eau**Altitude calculée de l'eau : **48.116 m**Nature du repère : **Laisse d'inondation****Commentaires :** trace niveau d'eau sur mur**GÉNÉRAL****Code :** AUDE18\_R\_315\_1**Date de mise à jour :****Auteur :** SPC MO

**MARQUE****Maximum de l'inondation :** Non renseigné**Visibilité :** Non renseigné**État du repère :** Non renseigné**Pérennité :** Non renseigné**Repère calculé :** Non renseigné**PHEC :** Non renseigné**SOURCE DE REPÉRAGE : RELEVÉ DE LAISSES DE CRUES PAR IMSRN SUITE À LA CRUE D'OCTOBRE 2018 - 05/12/2018****Type de repérage :** Campagne de terrain post-inondation**Organisme :** Ingénierie des mouvements du sol et des risques naturels**NIVELLEMENT INITIAL****Méthode :** Non renseigné**Organisme :** Ingénierie des mouvements du sol et des risques naturels**Référence nivelée :** Autre type de référence**Description référence du repère :** Sol devant mur**Système altimétrique :** NGF IGN 1969 (système normal)**Altitude de la référence (en m) :** 46.546 m**Différence entre le niveau d'eau et la référence (en m) :** 1.570 m**Altitude calculée de l'eau (en m) :** 48.116 m
