Commune : **RAISSAC-D'AUDE****19 Route de Raissac**Rivière : **L' Aude**

**GÉNÉRAL****Unité de gestion :** Méditerranée Ouest**Code :** AUDE18\_S\_344**Date de mise à jour :** 04/06/2019**Auteur :** SPC MO

**15 Octobre 2018**Nature de l'inondation : **Débordement de cours d'eau**Altitude calculée de l'eau : **23.448 m**Nature du repère : **Laisse d'inondation****Commentaires :** laisse et boue dans arbre, courant fort, vers le nord**GÉNÉRAL****Code :** AUDE18\_R\_344\_1**Date de mise à jour :****Auteur :** SPC MO

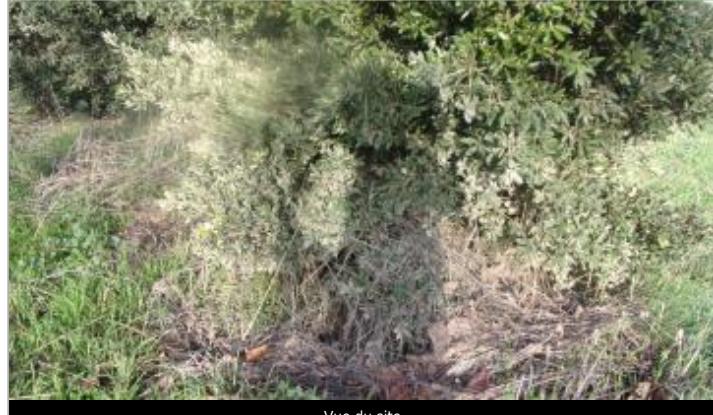
Vue du site

**Commentaires :** Rive Gauche de l'Orbieu. Adresse issue du croisement entre les coordonnées du site et la BD ADRESSE.  
 Distance à l'adresse (m) : 170

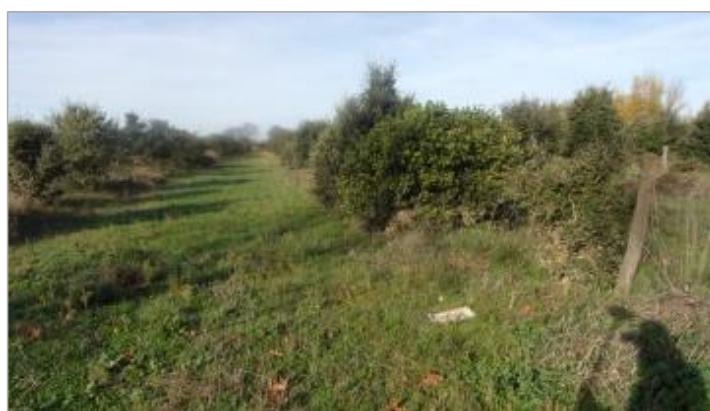
Vue du repère

**MARQUE****Maximum de l'inondation :** Non renseigné**Visibilité :** Non renseigné**État du repère :** Non renseigné**Pérennité :** Non renseigné**Repère calculé :** Non renseigné**PHEC :** Non renseigné**SOURCE DE REPÉRAGE : RELEVÉ DE LAISSES DE CRUES PAR IMSRN SUITE À LA CRUE D'OCTOBRE 2018 - 05/12/2018****Type de repérage :** Campagne de terrain post-inondation**Organisme :** Ingénierie des mouvements du sol et des risques naturels**NIVELLEMENT INITIAL****Méthode :** Non renseigné**Organisme :** Ingénierie des mouvements du sol et des risques naturels**Référence nivélée :** Autre type de référence**Description référence du repère :** TN**Système altimétrique :** NGF IGN 1969 (système normal)**Altitude de la référence (en m) :** 22.498 m**Différence entre le niveau d'eau et la référence (en m) :** 0.950 m**Altitude calculée de l'eau (en m) :** 23.448 m
