Commune : RAISSAC-D'AUDE

Rivière : L' Aude

GÉNÉRAL**Unité de gestion :** Méditerranée Ouest**Code :** AUDE18_S_351**Date de mise à jour :** 04/06/2019**Auteur :** SPC MO

**15 Octobre 2018**Nature de l'inondation : **Débordement de cours d'eau**Altitude calculée de l'eau : **20.516 m**Nature du repère : **Laisse d'inondation****Commentaires :** trace niveau d'eau au droit du repère de crue de 1940**GÉNÉRAL****Code :** AUDE18_R_351_1**Date de mise à jour :****Auteur :** SPC MO

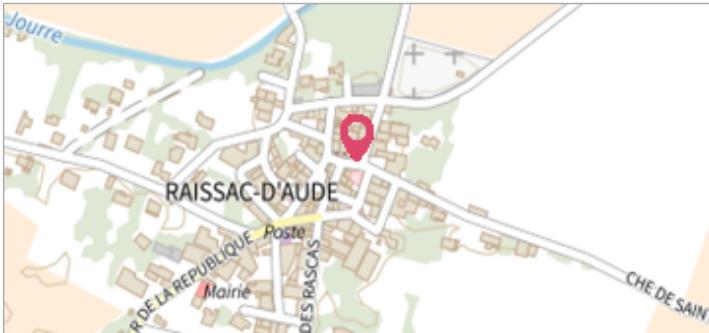
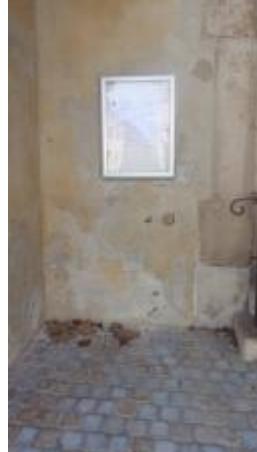
Vue du site

Commentaires : Rive Gauche de l'Orbieu.

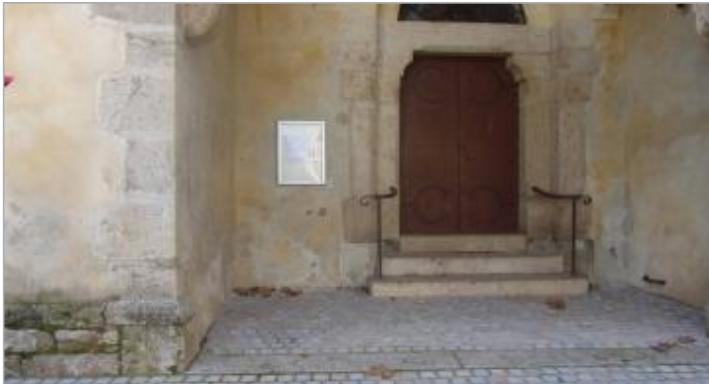
Vue du repère

SOURCE DE REPÉRAGE : RELEVÉ DE LAISSES DE CRUES PAR IMSRN SUITE À LA CRUE D'OCTOBRE 2018 - 05/12/2018**Type de repérage :** Campagne de terrain post-inondation**Organisme :** Ingénierie des mouvements du sol et des risques naturels**NIVELLEMENT INITIAL****Méthode :** Non renseigné**Organisme :** Ingénierie des mouvements du sol et des risques naturels**Référence nivélée :** Autre type de référence**Description référence du repère :** Sol**Système altimétrique :** NGF IGN 1969 (système normal)**Altitude de la référence (en m) :** 19.936 m**Différence entre le niveau d'eau et la référence (en m) :** 0.580 m**Altitude calculée de l'eau (en m) :** 20.516 m
