Commune : **RAISSAC-D'AUDE**Rivière : **L' Aude****rue de l'église****Commentaires** : Rive Gauche de l'Orbieu.**2**

GÉNÉRAL**Unité de gestion** : Méditerranée Ouest**Code** : AUDE18_S_351**Date de mise à jour** : 04/06/2019**Auteur** : SPC MO

Nature de l'inondation : **Débordement de cours d'eau**Altitude calculée de l'eau : **20.946 m**Nature du repère : **Plaque****Commentaires** : Plaque au mur, repère de la crue du 16/10/1940**GÉNÉRAL****Code** : AUDE18_R_351_2**Date de mise à jour** :**Auteur** : SPC MO

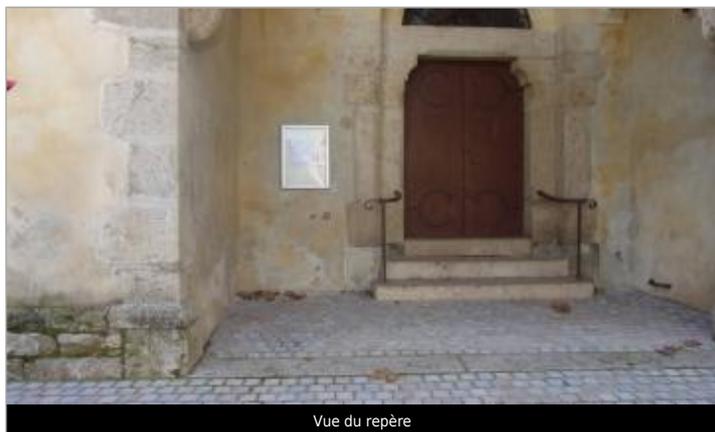
Vue du repère

MARQUE**Maximum de l'inondation** : Non renseigné**Visibilité** : Non renseigné**État du repère** : Non renseigné**Pérennité** : Moyenne**Repère calculé** : Non renseigné**PHEC** : Non renseigné**SOURCE DE REPÉRAGE : RELEVÉ DE LAISSES DE CRUES PAR IMSRN SUITE À LA CRUE D'OCTOBRE 2018 - 05/12/2018****Type de repérage** : Campagne de terrain post-inondation**Organisme** : Ingénierie des mouvements du sol et des risques naturels**NIVELLEMENT INITIAL****Méthode** : Non renseigné**Organisme** : Ingénierie des mouvements du sol et des risques naturels**Référence nivelée** : Autre type de référence**Description référence du repère** : Sol**Système altimétrique** : NGF IGN 1969 (système normal)**Altitude de la référence (en m)** : 19.936 m**Différence entre le niveau d'eau et la référence (en m)** : 1.010 m**Altitude calculée de l'eau (en m)** : 20.946 m
