Commune : **RAISSAC-D'AUDE** | Rivière : **L' Aude**

**9001 La Mery #2**

**Unité de gestion** : Méditerranée Ouest  
**Code** : AUDE18\_S\_357      **Date de mise à jour** : 04/06/2019  
**Auteur** : SPC MO

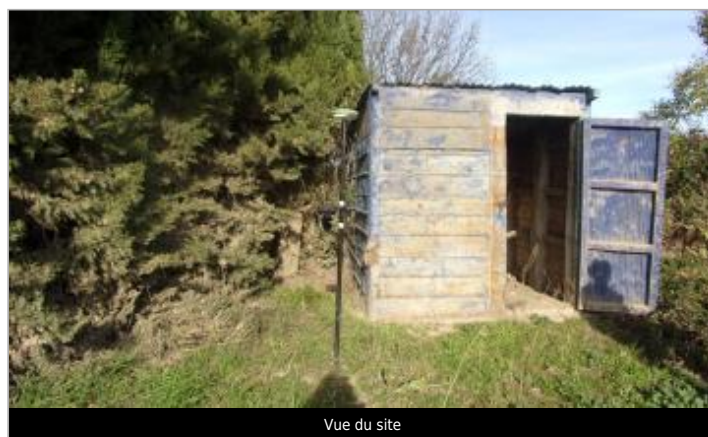
Vue du site

**Commentaires** : Rive Gauche de l'Orbieu. Adresse issue du croisement entre les coordonnées du site et la BD ADRESSE.  
Distance à l'adresse (m) : 87

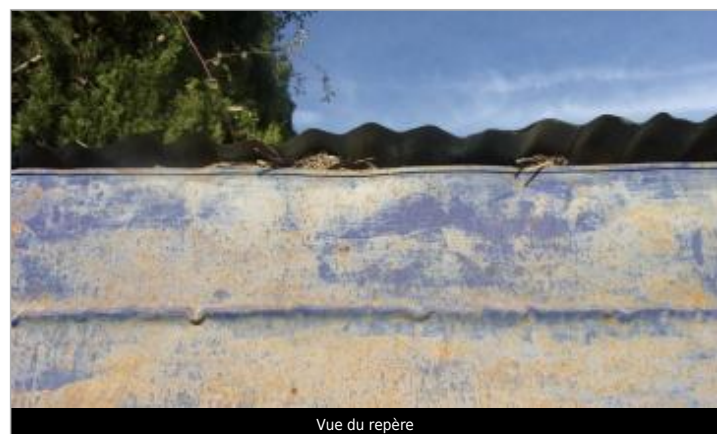
Vue du repère

**15 octobre 2018**      Altitude calculée de l'eau : **20.252 m**

Nature de l'inondation : **Débordement de cours d'eau**      Nature du repère : **Laisse d'inondation**

**Commentaires** : laisse coincée sous tôle du bâti, courant fort, direction Nord-Est
