Commune : **BIZE-MINERVOIS**Rivière : **La Cesse**

## 5 Chemin des Sautes #2

**GÉNÉRAL****Unité de gestion :** Méditerranée Ouest**Code :** AUDE18\_S\_425**Date de mise à jour :** 04/06/2019**Auteur :** SPC MO

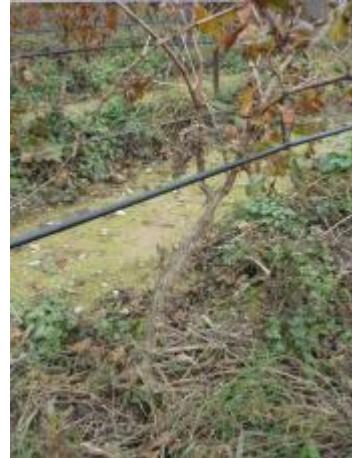
Vue du site

**Commentaires :** Adresse issue du croisement entre les coordonnées du site et la BD ADRESSE. Distance à l'adresse (m) : 252

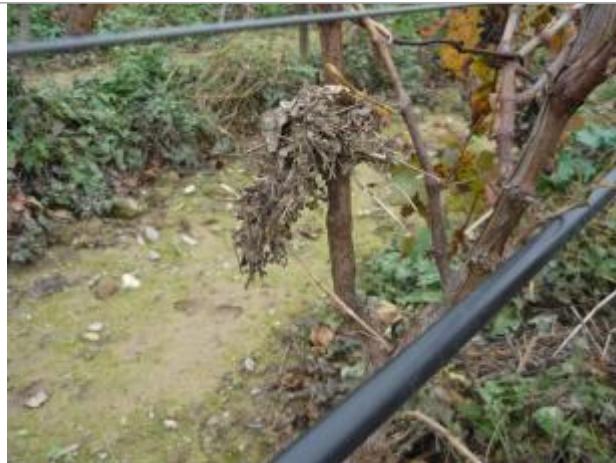
Vue du repère

**15 Octobre 2018**Nature de l'inondation : **Débordement de cours d'eau**Altitude calculée de l'eau : **51.95 m**Nature du repère : **Laisse d'inondation****Commentaires :** laisse dans vigne**GÉNÉRAL****Code :** AUDE18\_R\_425\_1**Date de mise à jour :****Auteur :** SPC MO

**MARQUE****Maximum de l'inondation :** Non renseigné**Visibilité :** Non renseigné**État du repère :** Non renseigné**Pérennité :** Non renseigné**Repère calculé :** Non renseigné**PHEC :** Non renseigné**SOURCE DE REPÉRAGE : RELEVÉ DE LAISSES DE CRUES PAR IMSRN SUITE À LA CRUE D'OCTOBRE 2018 - 05/12/2018****Type de repérage :** Campagne de terrain post-inondation**Organisme :** Ingénierie des mouvements du sol et des risques naturels**NIVELLEMENT INITIAL****Méthode :** Non renseigné**Organisme :** Ingénierie des mouvements du sol et des risques naturels**Référence nivélée :** Autre type de référence**Description référence du repère :** TN**Système altimétrique :** NGF IGN 1969 (système normal)**Altitude de la référence (en m) :** 51.250 m**Différence entre le niveau d'eau et la référence (en m) :** 0.700 m**Altitude calculée de l'eau (en m) :** 51.95 m
