Commune : **SALLELES-D'AUDE** | Rivière : **La Cesse**

**21 Impasse des Picholines**

**Unité de gestion** : Méditerranée Ouest  
**Code** : AUDE18\_S\_458      **Date de mise à jour** : 04/06/2019  
**Auteur** : SPC MO

**Code** : AUDE18\_R\_458\_1      **Date de mise à jour** : 04/09/2019  
**Auteur** : SPC MO

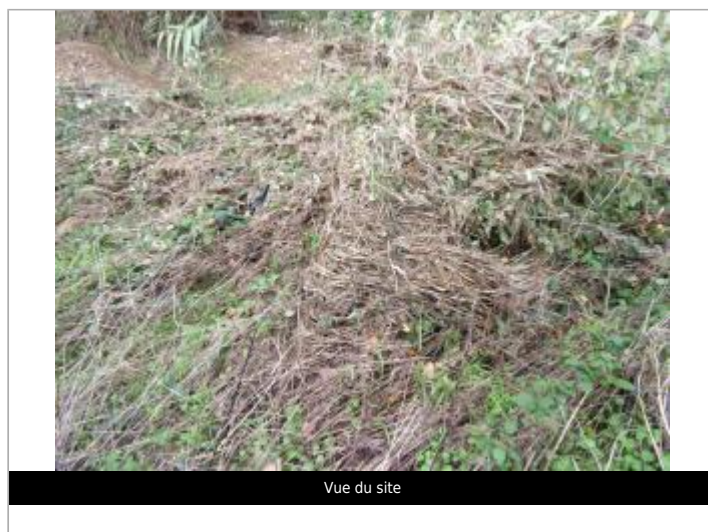
**15 octobre 2018**      Altitude calculée de l'eau : **29.47 m**

Nature de l'inondation : **Débordement de cours d'eau**      Nature du repère : **Laisse d'inondation**

**Commentaires** : laisse dans 1 axe d'écoulement (aucune laisse n'a été observée le champs a l'ouest)

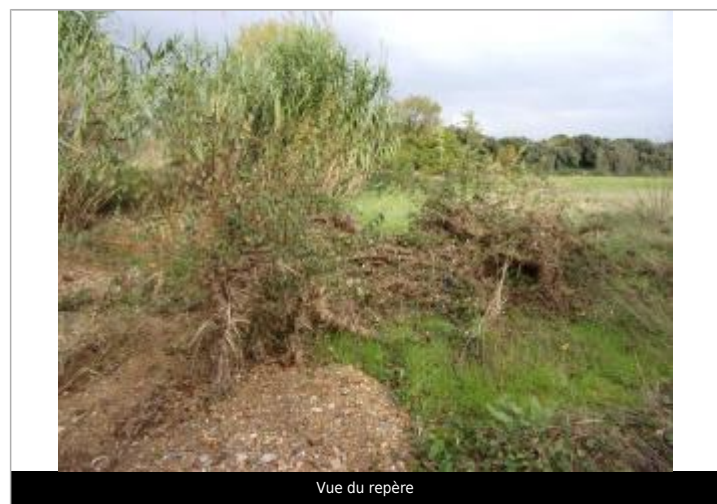
**Méthode** : Non renseigné  
**Organisme** : Ingénierie des mouvements du sol et des risques naturels  
**Référence nivelée** : Autre type de référence  
**Description référence du repère** : TN  
**Système altimétrique** : NGF IGN 1969 (système normal)  
**Altitude de la référence (en m)** : 28.370 m  
**Différence entre le niveau d'eau et la référence (en m)** : 1.100 m  
**Altitude calculée de l'eau (en m)** : 29.47 m
