Commune : **SALLELES-D'AUDE**

Rivière : **La Cesse**

GÉNÉRAL**Unité de gestion :** Méditerranée Ouest**Code :** AUDE18_S_458**Date de mise à jour :** 04/06/2019**Auteur :** SPC MO

**15 Octobre 2018**Nature de l'inondation : **Débordement de cours d'eau**Altitude calculée de l'eau : **29.47 m**Nature du repère : **Laisse d'inondation****Commentaires :** laisse dans 1 axe d'écoulement (aucune laisse n'a été observée le champs a l'ouest)**GÉNÉRAL****Code :** AUDE18_R_458_1**Date de mise à jour :****Auteur :** SPC MO

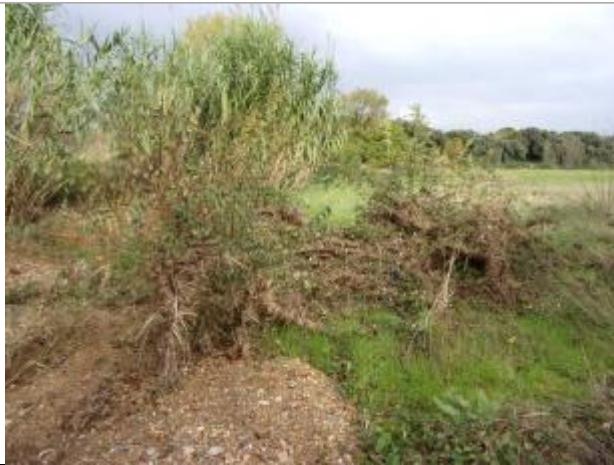
Vue du repère

SOURCE DE REPÉRAGE : RELEVÉ DE LAISSES DE CRUES PAR IMSRN SUITE À LA CRUE D'OCTOBRE 2018 - 05/12/2018**Type de repérage :** Campagne de terrain post-inondation**Organisme :** Ingénierie des mouvements du sol et des risques naturels**NIVELLEMENT INITIAL****Méthode :** Non renseigné**Organisme :** Ingénierie des mouvements du sol et des risques naturels**Référence nivelée :** Autre type de référence**Description référence du repère :** TN**Système altimétrique :** NGF IGN 1969 (système normal)**Altitude de la référence (en m) :** 28.370 m**Différence entre le niveau d'eau et la référence (en m) :** 1.100 m**Altitude calculée de l'eau (en m) :** 29.47 m
