Commune : **SALLELES-D'AUDE**Rivière : **La Cesse**

Unité de gestion : Méditerranée Ouest**Code :** AUDE18_S_469**Date de mise à jour :** 04/06/2019**Auteur :** SPC MO

SOURCE DE REPÉRAGE : RELEVÉ DE LAISSES DE CRUES PAR IMSRN SUITE À LA CRUE D'OCTOBRE 2018 - 05/12/2018

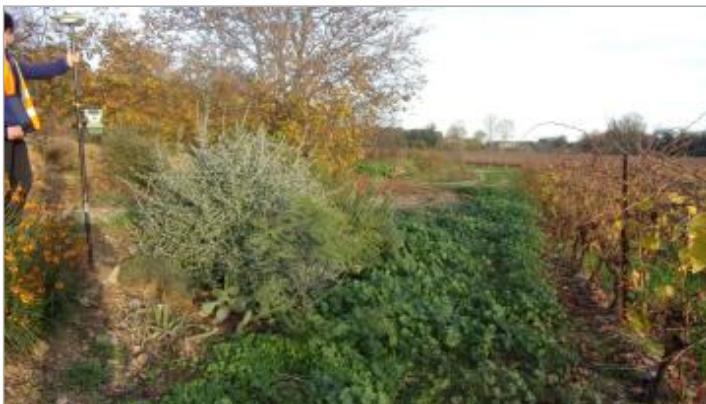
Vue du repère

**15 Octobre 2018**Nature de l'inondation : **Débordement de cours d'eau**Altitude calculée de l'eau : **31.815 m**Nature du repère : **Laisse d'inondation**

Commentaires : limite zone inondée d'après personnel du château : 2 fissures se sont créées dans la digue et ont engendré un débordement dans le champs de vigne
