Commune : **NEVIAN**Rivière : **L' Orbieu****39 BIS Chemin de la Sauzede #2****Commentaires** : Adresse issue du croisement entre les coordonnées du site et la BD ADRESSE. Distance à l'adresse (m) : 93**1** Repère(s) sur le site**GÉNÉRAL****Unité de gestion** : Méditerranée Ouest**Code** : AUDE18\_S\_504**Date de mise à jour** : 04/06/2019**Auteur** : SPC MO

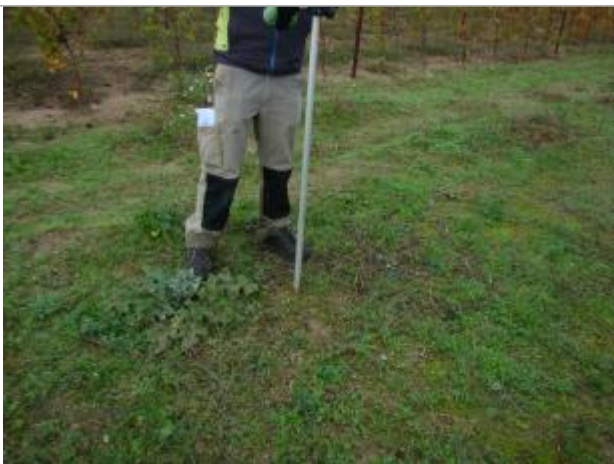
Vue du repère

**15 Octobre 2018**Altitude calculée de l'eau : **20.28 m**Nature de l'inondation : **Débordement de cours d'eau**Nature du repère : **Laisse d'inondation****Commentaires** : laisse moyennement visible et éparse mais témoignage, courant moyen jusqu'au piquet orange dans la vigne**GÉNÉRAL****Code** : AUDE18\_R\_504\_1**Date de mise à jour** :**Auteur** : SPC MO
