Commune : <b>NEVIAN</b>	Rivière : <b>L'Orbieu</b>
<b>9001 Ham de Laparre</b>		
<b>Commentaires :</b> Adresse issue du croisement entre les coordonnées du site et la BD ADRESSE. Distance à l'adresse (m) : 95		<b>1</b> Repère(s) sur le site

**Unité de gestion :** Méditerranée Ouest  
**Code :** AUDE18\_S\_512      **Date de mise à jour :** 04/06/2019  
**Auteur :** SPC MO

<b>15 octobre 2018</b> Nature de l'inondation : <b>Débordement de cours d'eau</b>	Altitude calculée de l'eau : <b>25.45 m</b> Nature du repère : <b>Laisse d'inondation</b>
<b>Commentaires :</b> Laisse dans talus

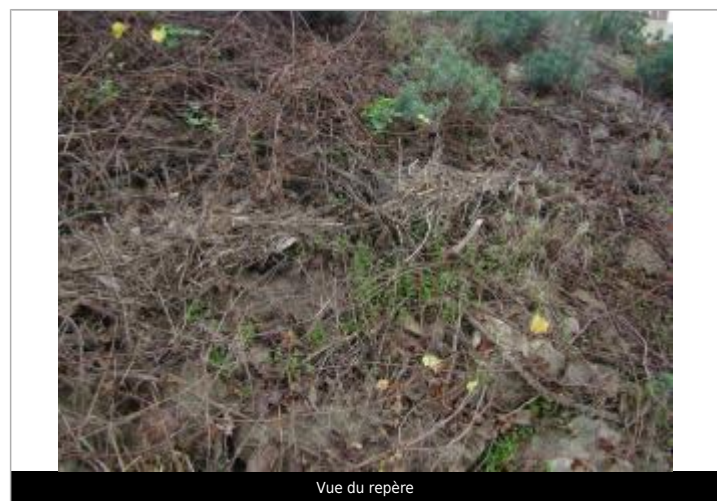
**Code :** AUDE18\_R\_512\_1      **Date de mise à jour :** 12/06/2019  
**Auteur :** SPC MO

**Méthode :** Non renseigné  
**Organisme :** Ingénierie des mouvements du sol et des risques naturels  
**Référence nivelée :** Autre type de référence  
**Description référence du repère :** TN  
**Système altimétrique :** NGF IGN 1969 (système normal)  
**Altitude de la référence (en m) :** 23.450 m  
**Différence entre le niveau d'eau et la référence (en m) :** 2.000 m  
**Altitude calculée de l'eau (en m) :** 25.45 m
