Commune : **QUIMPER**

Rivière : **Le Steir**

## Entrée du parking intérieur 17, RUE DUPOUY

**Code :** SPC VCB 29232-060

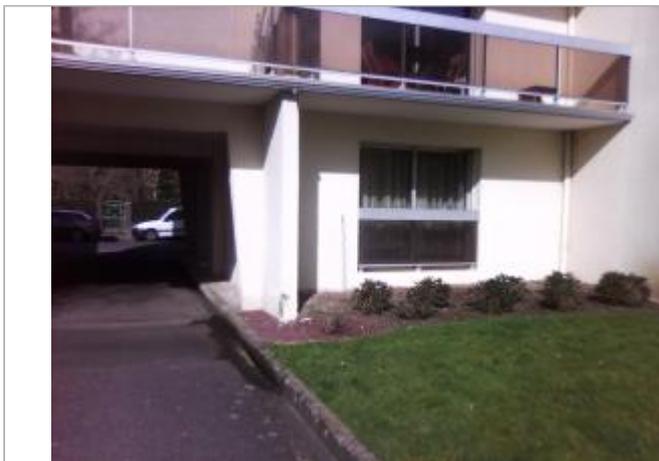
**Commentaires :** La photo du repère représente le dos du bâtiment

Vue d'ensemble de la façade du bâtiment d'habitation

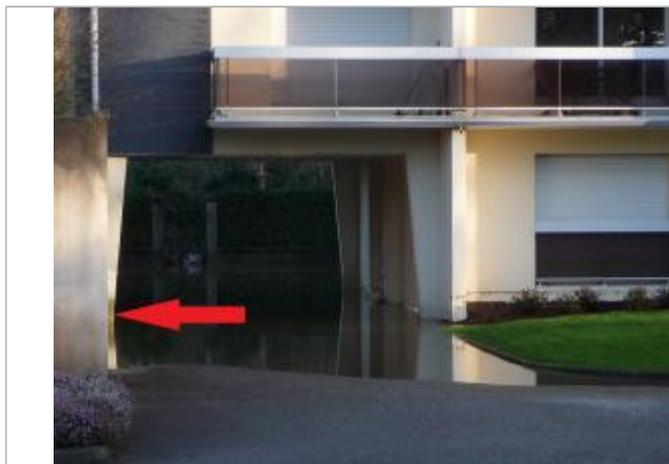
Altitude calculée de l'eau : **5.19 m**

**Commentaires :** Limite déduite de la photographie avec appui d'un témoignage oral.  
Fiabilité bonne.

**Description référence du repère :** Sol de la voirie du parking - limite de la zone inondable

**Altitude de la référence (en m) :** 5.190 m

Sol de la voirie du parking - limite de la zone inondable

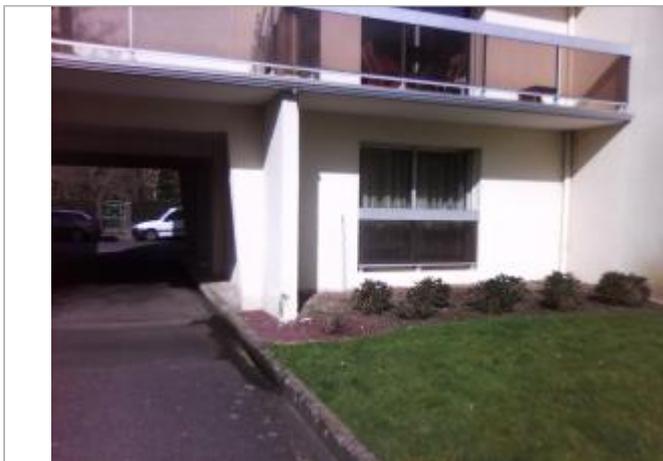
**Commentaires :** La photo du repère représente le dos du bâtiment

Vue d'ensemble de la façade du bâtiment d'habitation

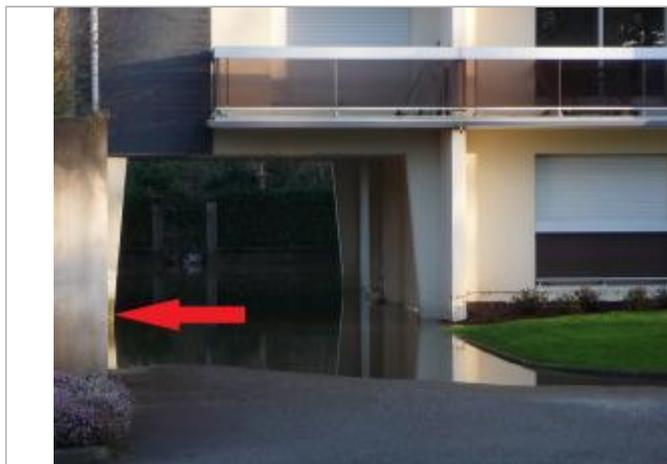
Altitude calculée de l'eau : **5.5875 m**

**Commentaires :** Niveau déduit de la photographie (trace sur le mur).  
Fiabilité bonne.

**Description référence du repère :** Sol sous la fenêtre du RDC

**Différence entre le niveau d'eau et la référence (en m) :** 0.258 m

Vue d'ensemble de l'entrée de parking de l'habitation
