Commune : **QUIMPER**Rivière : **Le Steïr****Entrée du parking intérieur 17, RUE DUPOUY****Commentaires :** La photo du repère représente le dos du bâtiment**2**

**GÉNÉRAL****Unité de gestion :** Vilaine-Côtiars Bretons**Code :** SPC VCB 29232-060**Date de mise à jour :** 11/06/2019**Auteur :** SPC VCB

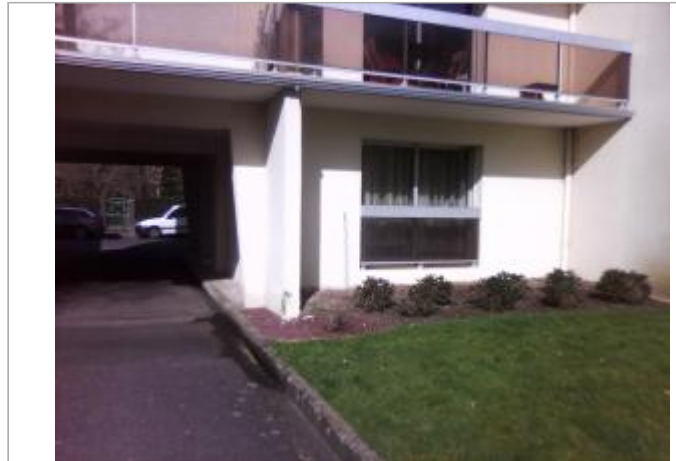
Vue d'ensemble de la façade du bâtiment d'habitation

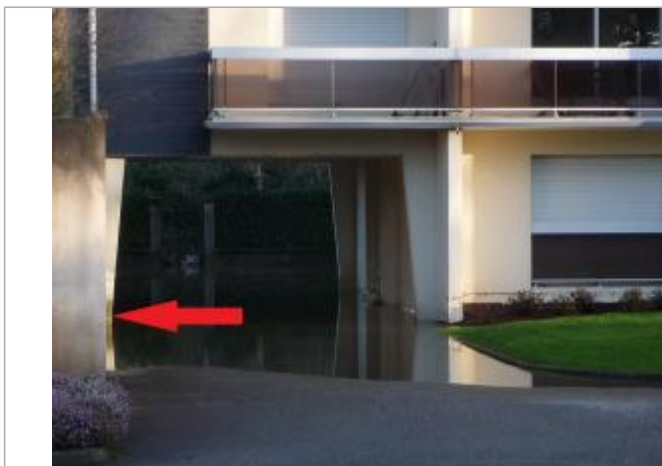
**7 Février 2014**Altitude calculée de l'eau : **5.19 m**Nature de l'inondation : **Débordement de cours d'eau**Nature du repère : **Photographie****Commentaires :** Limite déduite de la photographie avec appui d'un témoignage oral.  
Fiabilité bonne.**GÉNÉRAL****Code :** SPC VCB 29232-060a**Date de mise à jour :****Auteur :** SPC VCB

Sol de la voirie du parking - limite de la zone inondable
