Commune : PLEYBEN

Rivière : L' Aulne

**Bâtiment de restauration , 21 B RUE DES ARDOISIERS****2**Repère(s) sur  
le site**GÉNÉRAL****Unité de gestion :** Vilaine-Côtiers Bretons**Code :** SPC VCB 29162-001**Date de mise à jour :** 07/08/2020**Auteur :** SPC VCB

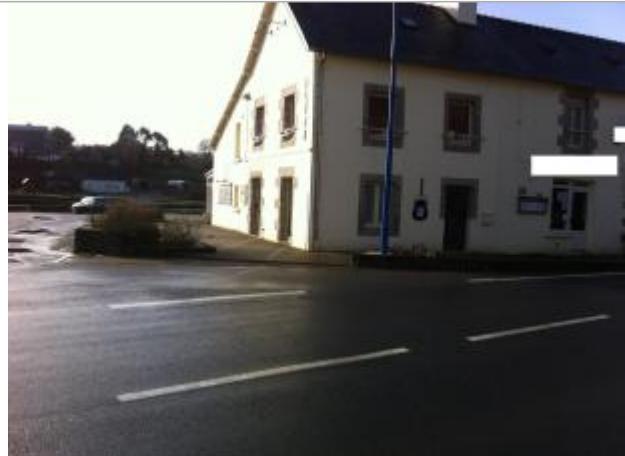
Vue d'ensemble de la devanture du bâtiment

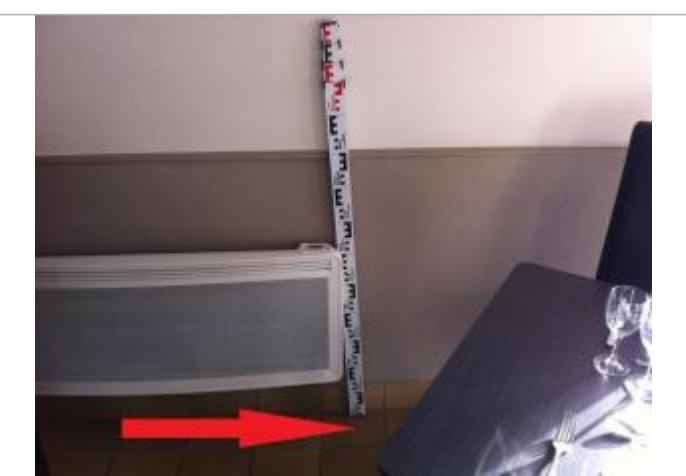
**24 Décembre 2013**Nature de l'inondation : **Débordement de cours d'eau**Altitude calculée de l'eau : **25.169 m**Nature du repère : **Témoignage oral****Commentaires :** Niveau d'eau dans la petite salle du restaurant .

**MARQUE****Maximum de l'inondation :** Oui**Visibilité :** Non**État du repère :** Moyen**Pérennité :** Moyenne**Repère calculé :** Non**PHEC :** Non**SOURCE DE REPÉRAGE : CAMPAGNE DE TERRAIN DHE 2015 -  
26/02/2015****Type de repérage :** Campagne de terrain post-inondation**MESURE EFFECTUÉE À L'INTÉRIEUR DU BÂTIMENT D'HABITATION  
À PARTIR D'UN TÉMOIGNAGE ORAL - 30/10/2015****Méthode :** Nivellement direct**Commentaires sur le nivelllement :** Incertitude : 0.025 m**Référence nivélée :** Autre type de référence**Description référence du repère :** Plancher de la petite salle (au droit du radiateur).**Système altimétrique :** NGF IGN 1969 (système normal)**Altitude de la référence (en m) :** 24.294 m**Différence entre le niveau d'eau et la référence (en m) :** 0.875 m**Altitude calculée de l'eau (en m) :** 25.169 m

Plancher de la petite salle (au droit du radiateur).
