Commune : PLEYBEN

Rivière : L' Aulne

Bâtiment d'habitation , 25 RUE DES ARDOISIERS**2**Repère(s) sur
le site**GÉNÉRAL****Unité de gestion :** Vilaine-Côtiers Bretons**Code :** SPC VCB 29162-004**Date de mise à jour :** 13/06/2019**Auteur :** SPC VCB

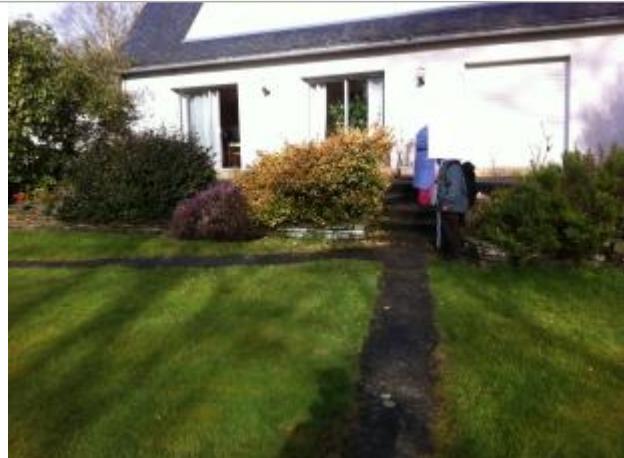
Façade du bâtiment d'habitation

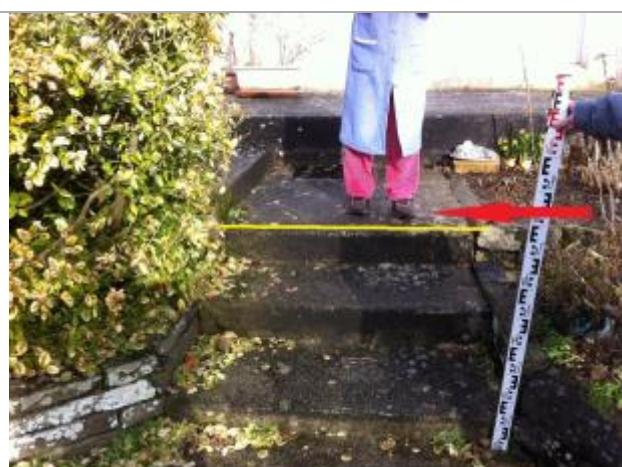
**24 Décembre 2013**Nature de l'inondation : **Débordement de cours d'eau**Altitude calculée de l'eau : **25.103 m**Nature du repère : **Témoignage oral****Commentaires :** Le repère est situé sur un escalier d'accès à la terrasse côté canal.

L'eau est montée très vite dans la journée selon le témoin.

L'eau est arrivée sur la grande marche. la propriétaire nous a montré le niveau d'eau sur son téléphone portable.

Fiabilité bonne.

Grande marche de l'escalier donnant accès à la terrasse

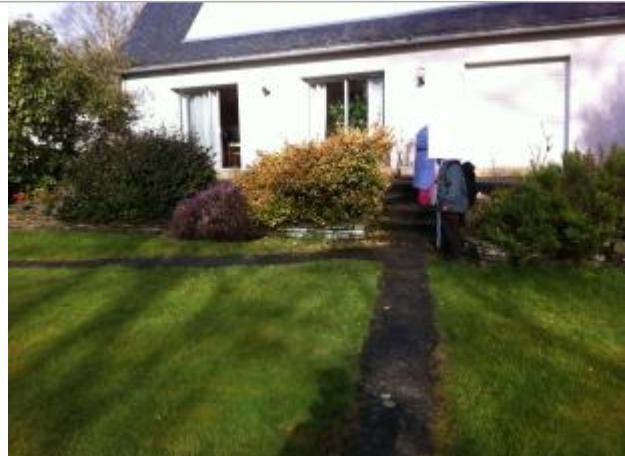
Façade du bâtiment d'habitation

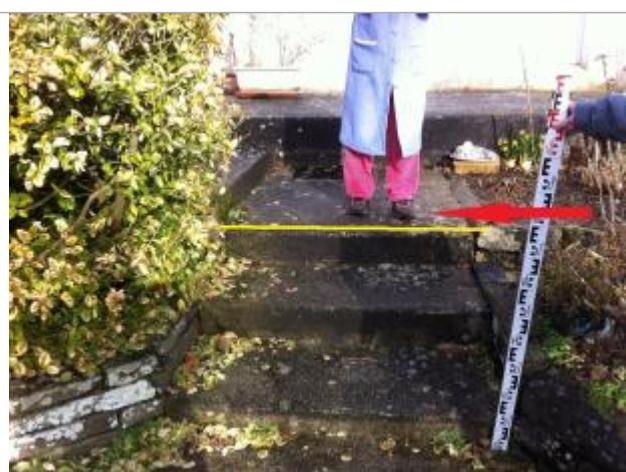
**7 Février 2014**Nature de l'inondation : **Débordement de cours d'eau**Altitude calculée de l'eau : **24.973 m**Nature du repère : **Témoignage oral****Commentaires :** Le repère est situé sur un escalier d'accès à la terrasse cote canal.

5 cm sur la première marche le 07/02.

Fiabilité moyenne.

Escalier donnant accès à la terrasse de l'habitation
