Commune : **PLEYBEN**Rivière : **L' Aulne****Bâtiment d'habitation , 25 RUE DES ARDOISIERS****2** Repère(s) sur le site**GÉNÉRAL****Unité de gestion :** Vilaine-Côtière Bretons**Code :** SPC VCB 29162-004**Date de mise à jour :** 13/06/2019**Auteur :** SPC VCB

GÉNÉRAL**Code :** SPC VCB 29162-004a**Date de mise à jour :****Auteur :** SPC VCB

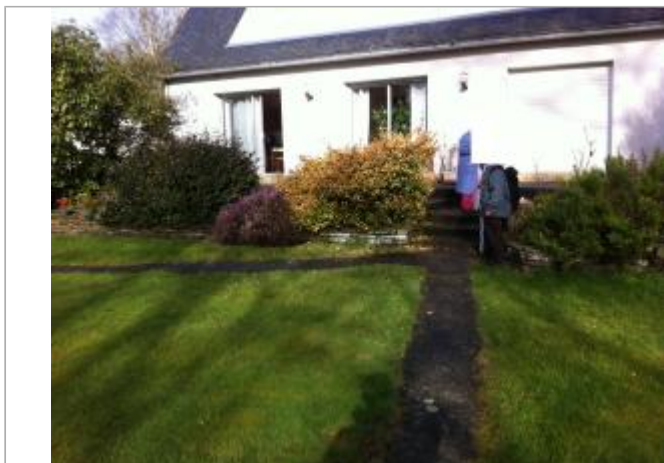
Façade du bâtiment d'habitation

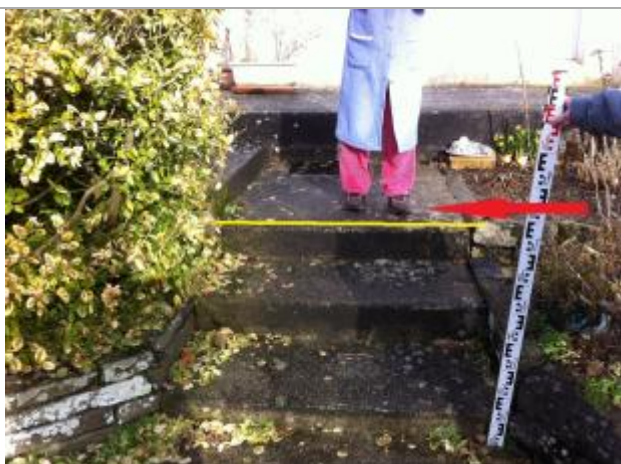
**24 décembre 2013**Altitude calculée de l'eau : **25.103 m**Nature de l'inondation : **Débordement de cours d'eau**Nature du repère : **Témoignage oral****Commentaires :** Le repère est situé sur un escalier d'accès à la terrasse côté canal.

L'eau est arrivée sur la grande marche. la propriétaire nous a montré le niveau d'eau sur son téléphone portable.

Grande marche de l'escalier donnant accès à la terrasse
