Commune : **PONTIVY**Rivière : **Le Blavet****Mur d'entrée de PONTIVY Communauté 1 RUE DES MOULINS****Commentaires** : Bâtiment détruit en juin 2019**1** Repère(s) sur le site**GÉNÉRAL****Unité de gestion** : Vilaine-Côtiers Bretons**Code** : SPC VCB 56178-005**Date de mise à jour** : 18/07/2022**Auteur** : SPC VCB

Mur d'entrée de PONTIVY Communauté 1 RUE DES MOULINS

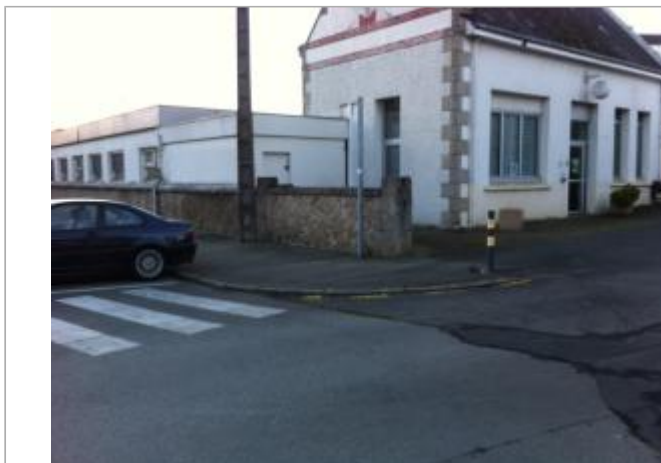
**8 février 2014**Nature de l'inondation : **Débordement de cours d'eau**Altitude calculée de l'eau : **56.16 m**Nature du repère : **Photographie****Commentaires** : Niveau d'eau déduit de la photographie de l'inondation  
Fiabilité moyenne.**GÉNÉRAL****Code** : SPC VCB 56178-005b**Date de mise à jour** :**Auteur** : SPC VCB

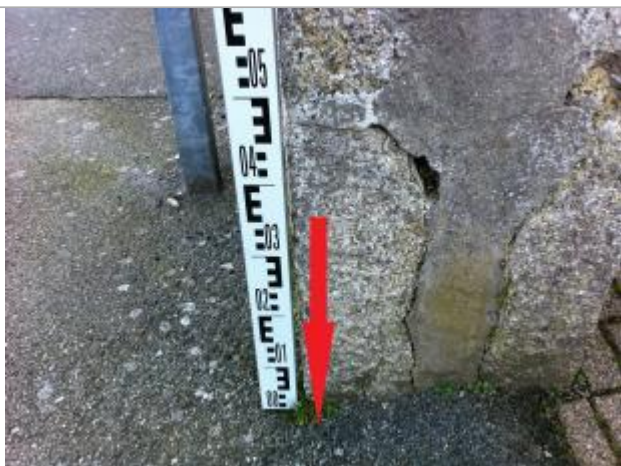
Sol au droit du mur

**MARQUE****Maximum de l'inondation** : Oui**Visibilité** : Oui**État du repère** : Moyen**Pérennité** : Aucune**Repère calculé** : Non**PHEC** : Oui**SOURCE DE REPÉRAGE** : CAMPAGNE DE TERRAIN DHE 2015 - 26/02/2015**Type de repérage** : Campagne de terrain post-inondation**MESURE EFFECTUÉE À L'EXTÉRIEUR À PARTIR D'UNE PHOTOGRAPHIE DE L'INONDATION - 17/06/2019****Méthode** : Nivellement direct**Organisme** : Syndicat Mixte du SAGE Blavet**Référence nivelée** : Autre type de référence**Description référence du repère** : Sol au droit du mur**Système altimétrique** : NGF IGN 1969 (système normal)**Altitude de la référence (en m)** : 56.010 m**Différence entre le niveau d'eau et la référence (en m)** : 0.150 m**Altitude calculée de l'eau (en m)** : 56.16
