Commune : **PONTIVY**Rivière : **Le Blavet****Mur d'entrée de PONTIVY Communauté 1 RUE DES MOULINS****Commentaires** : Bâtiment détruit en juin 2019**1** Repère(s) sur le site**GÉNÉRAL****Unité de gestion** : Vilaine-Côtière Bretons**Code** : SPC VCB 56178-005**Date de mise à jour** : 18/07/2022**Auteur** : SPC VCB

Mur d'entrée de PONTIVY Communauté 1 RUE DES MOULINS

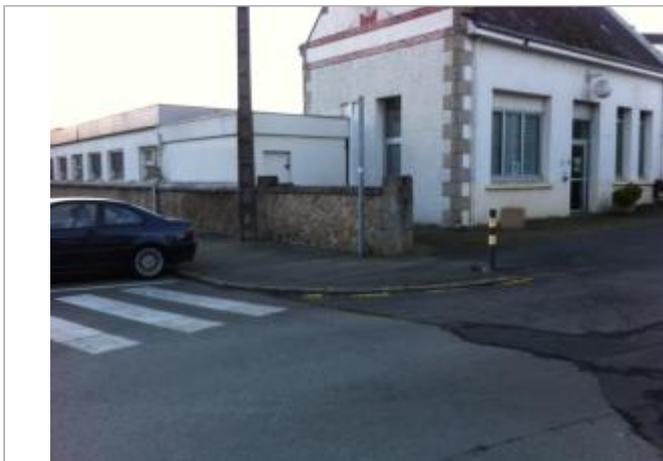
Nature de l'inondation : **Débordement de cours d'eau**Altitude calculée de l'eau : **56.16 m**Nature du repère : **Photographie****Commentaires** : Niveau d'eau déduit de la photographie de l'inondation
Fiabilité moyenne.**GÉNÉRAL****Code** : SPC VCB 56178-005b**Date de mise à jour** :**Auteur** : SPC VCB

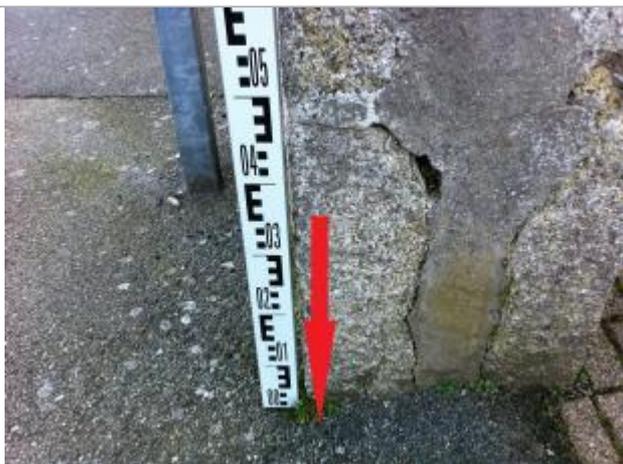
MARQUE**Maximum de l'inondation** : Oui**Visibilité** : Oui**État du repère** : Moyen**Pérennité** : Aucune**Repère calculé** : Non**PHEC** : Oui**SOURCE DE REPÉRAGE** : CAMPAGNE DE TERRAIN DHE 2015 - 26/02/2015**Type de repérage** : Campagne de terrain post-inondation**MESURE EFFECTUÉE À L'EXTÉRIEUR À PARTIR D'UNE PHOTOGRAPHIE DE L'INONDATION - 17/06/2019****Méthode** : Nivellement direct**Organisme** : Syndicat Mixte du SAGE Blavet**Référence nivelée** : Autre type de référence**Description référence du repère** : Sol au droit du mur**Système altimétrique** : NGF IGN 1969 (système normal)**Altitude de la référence (en m)** : 56.010 m**Différence entre le niveau d'eau et la référence (en m)** : 0.150 m**Altitude calculée de l'eau (en m)** : 56.16 m

Sol au droit du mur
