Commune : **PONTIVY**

Rivière : **Le Blavet**

À proximité du commerce , 27 rue Albert de Mum

Unité de gestion : Vilaine-Côtiers Bretons
Code : SPC VCB 56178-029 **Date de mise à jour :** 18/07/2022
Auteur : SPC VCB

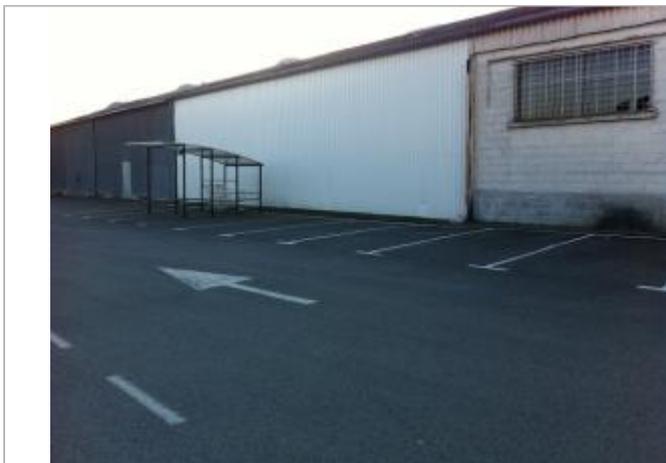
Façade du bâtiment en 2015

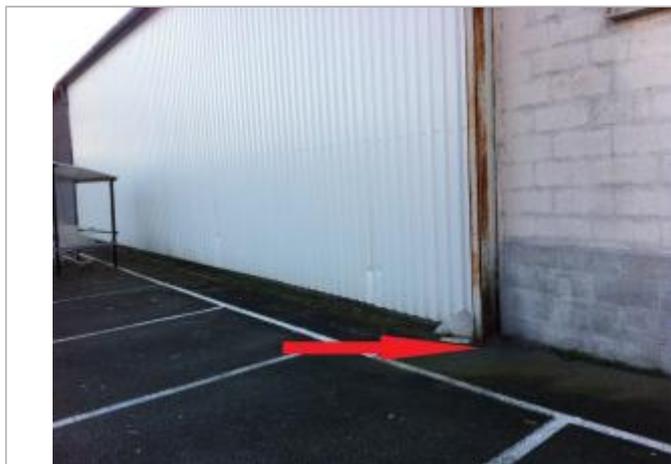
Commentaires : Limite déduite d'une photographie.
 Fiabilité bonne.

Maximum de l'inondation : Non
Visibilité : Oui **État du repère :** Moyen
Pérennité : Aucune **Repère calculé :** Non
PHEC : Oui

Organisme : GEOMEXPERT
Commentaires sur le nivellement : Nivellement impossible suite à la réhabilitation du bâtiment supportant la référence
Référence nivelée : Autre type de référence
Description référence du repère : SOL (AU PIED DE L'IPN)
Système altimétrique : NGF IGN 1969 (système normal)
Différence entre le niveau d'eau et la référence (en m) : 0.000 m

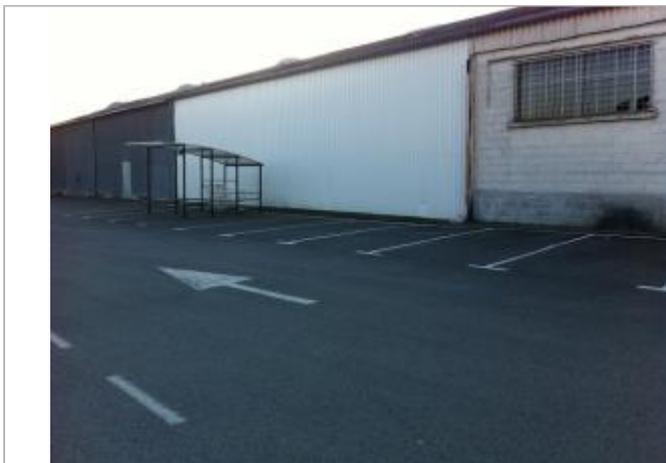
Façade du bâtiment en 2015

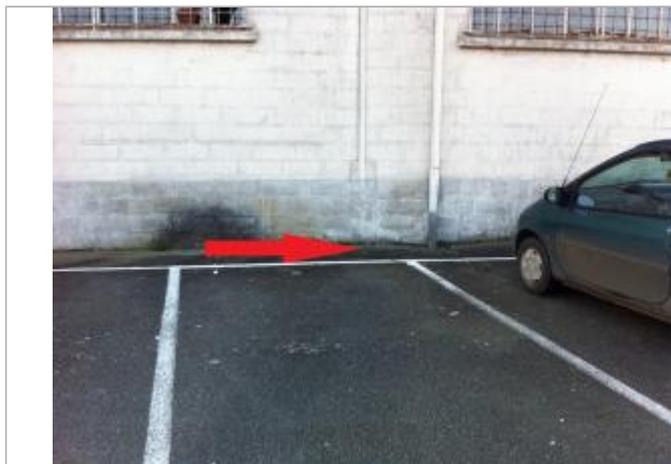
Commentaires : Limite déduite d'une photographie (a partir des laisses de crue).
 Fiabilité moyenne (limite peu évidente à déterminer).

Maximum de l'inondation : Non renseigné
Visibilité : Oui **État du repère :** Moyen
Pérennité : Aucune **Repère calculé :** Non
PHEC : Oui

Organisme : GEOMEXPERT
Commentaires sur le nivellement : Nivellement impossible suite à la réhabilitation du bâtiment supportant la référence
Référence nivelée : Autre type de référence
Description référence du repère : Sol à proximité de la gouttière
Système altimétrique : NGF IGN 1969 (système normal)
