Commune : **PONTIVY**Rivière : **Le Blavet****À proximité du commerce , 27 rue Albert de Mum****2**Repère(s) sur  
le site**GÉNÉRAL****Unité de gestion :** Vilaine-Côtiers Bretons**Code :** SPC VCB 56178-029**Date de mise à jour :** 18/07/2022**Auteur :** SPC VCB

**GÉNÉRAL****Code :** SPC VCB 56178-029b**Date de mise à jour :****Auteur :** SPC VCB

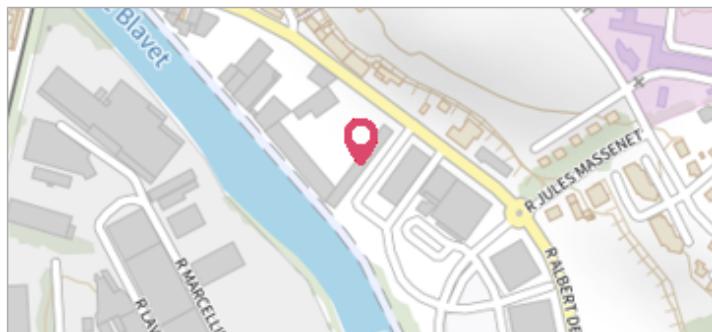
Façade du bâtiment en 2015

**8 Février 2014**Nature de l'inondation : **Débordement de cours d'eau**Altitude calculée de l'eau : **non déterminé**Nature du repère : **Photographie****Commentaires :** Limite déduite d'une photographie (a partir des laisses de crue).

Fiabilité moyenne (limite peu évidente à déterminer).

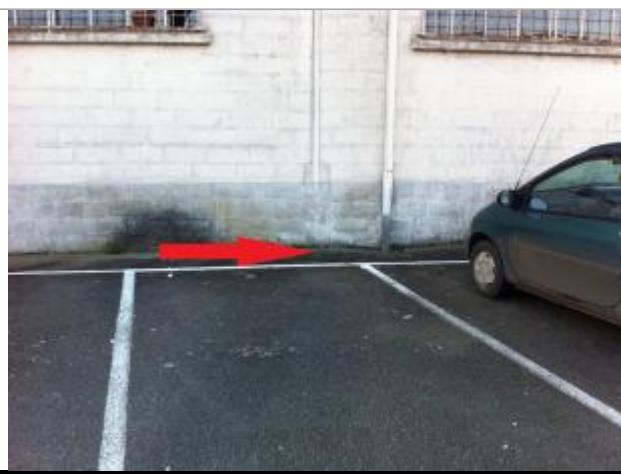
Sol à proximité de la gouttière

**SOURCE DE REPÉRAGE : CAMPAGNE DE TERRAIN DHE 2015 - 26/02/2015****Type de repérage :** Campagne de terrain post-inondation**RELEVÉ RÉALISÉ À PARTIR D'UNE PHOTOGRAPHIE DE L'INONDATION - 19/06/2019****Organisme :** GEOMEXPERT**Commentaires sur le nivellage :** Nivellement impossible suite à la réhabilitation du bâtiment supportant la référence**Référence nivélée :** Autre type de référence**Description référence du repère :** Sol à proximité de la gouttière**Système altimétrique :** NGF IGN 1969 (système normal)
