Commune : **PONTIVY**

Rivière : **Le Saint Niel**

## Bâtiment de commerce 13 rue Colbert

**Code :** SPC VCB 56178-036

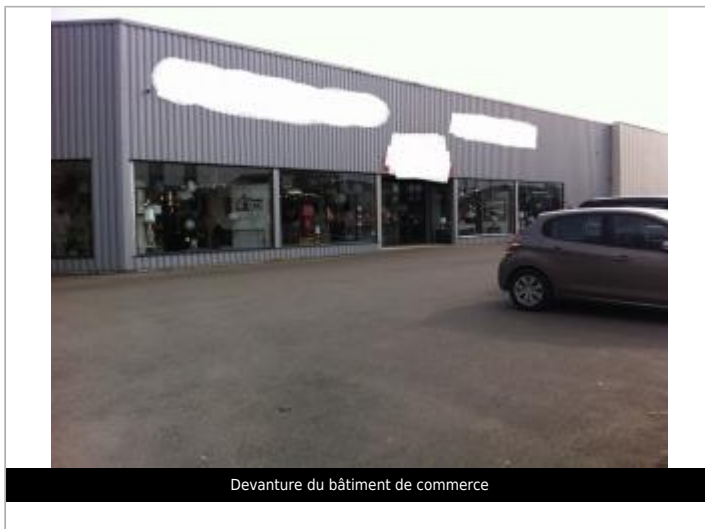
Devanture du bâtiment de commerce

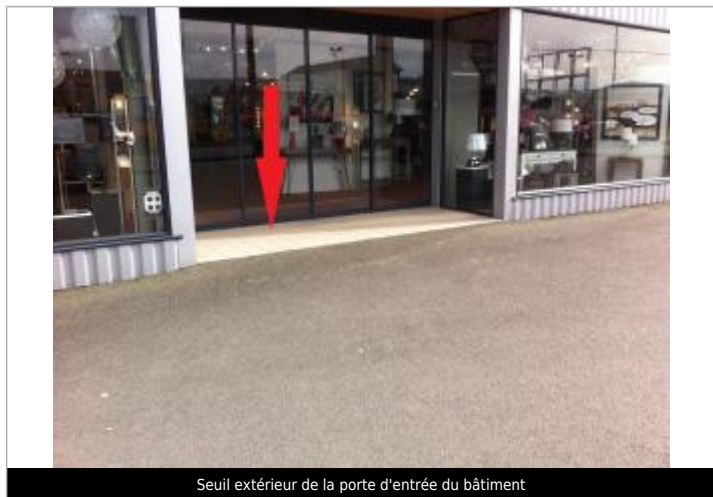
**Commentaires :** Écoulements dans le magasin.

Seuil extérieur de la porte d'entrée du bâtiment

**Description référence du repère :** Seuil de la porte d'entrée

**Altitude de la référence (en m) :** 54.610 m

**Différence entre le niveau d'eau et la référence (en m) :** 0.100 m

**Altitude calculée de l'eau (en m) :** 54.71
