Commune : PONTIVY

Restaurant , 7 RUE DU CAPITAINE LE ROY

Rivière : Le Saint Niel

GÉNÉRAL**Unité de gestion :** Vilaine-Côtiers Bretons**Code :** SPC VCB 56178-037**Date de mise à jour :** 19/06/2019**Auteur :** SPC VCB

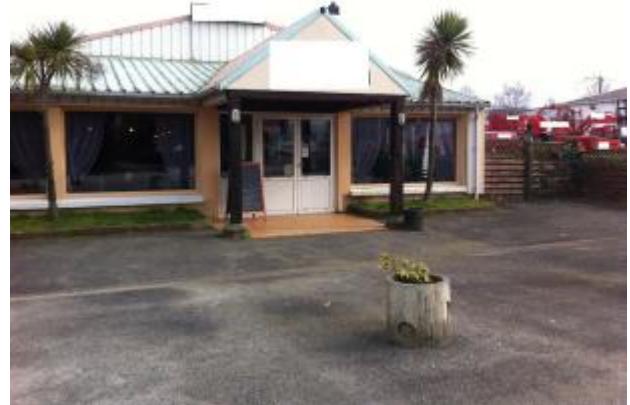
Façade du restaurant

**8 Février 2014**Nature de l'inondation : **Débordement de cours d'eau**Altitude calculée de l'eau : **55.01 m**Nature du repère : **Témoignage oral****Commentaires :** Niveau d'eau dans le magasin .

Inondation le 06/02 et le 08/02 de même intensité (selon le témoin).

Embâcles au niveau de la clôture (pouvant avoir eu un léger impact sur le niveau).

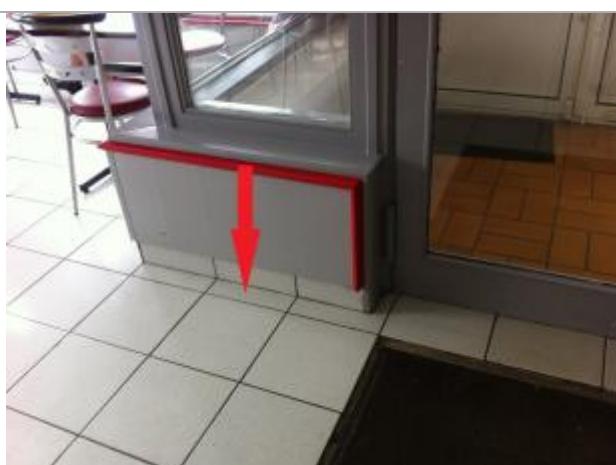
Plancher à l'intérieur du magasin

MARQUE**Maximum de l'inondation :** Non renseigné**Visibilité :** Non**État du repère :** Moyen**Pérennité :** Aucune**Repère calculé :** Non**PHEC :** Oui**SOURCE DE REPÉRAGE : CAMPAGNE DE TERRAIN DHE 2015 -****26/02/2015****Type de repérage :** Campagne de terrain post-inondation**MESURE EFFECTUÉE À L'INTÉRIEUR DU BÂTIMENT À PARTIR D'UN TÉMOIGNAGE ORAL - 06/11/2015****Méthode :** Nivellement direct**Organisme :** Syndicat Mixte du SAGE Blavet**Référence nivélée :** Autre type de référence**Description référence du repère :** Plancher du magasin**Système altimétrique :** NGF IGN 1969 (système normal)**Altitude de la référence (en m) :** 54.590 m**Différence entre le niveau d'eau et la référence (en m) :** 0.420 m**Altitude calculée de l'eau (en m) :** 55.01 m
