Commune : PONTIVY

Pont COLBERT (A COTE DE COBRAL) 13 RUE COLBERT

GÉNÉRAL**Unité de gestion :** Vilaine-Côtiers Bretons**Code :** SPC VCB 56178-038**Date de mise à jour :** 19/06/2019**Auteur :** SPC VCB

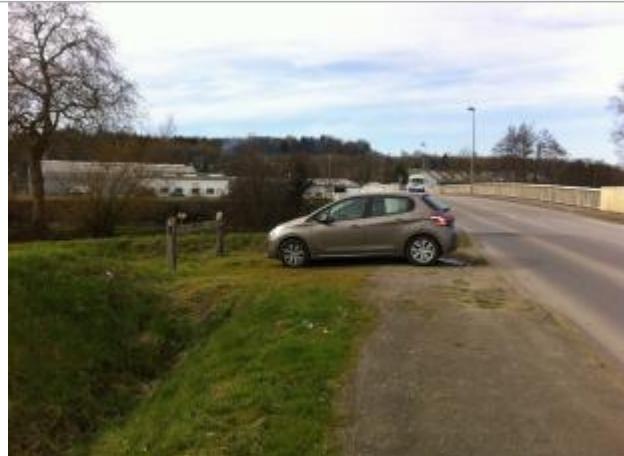
Vue de la route devant le site

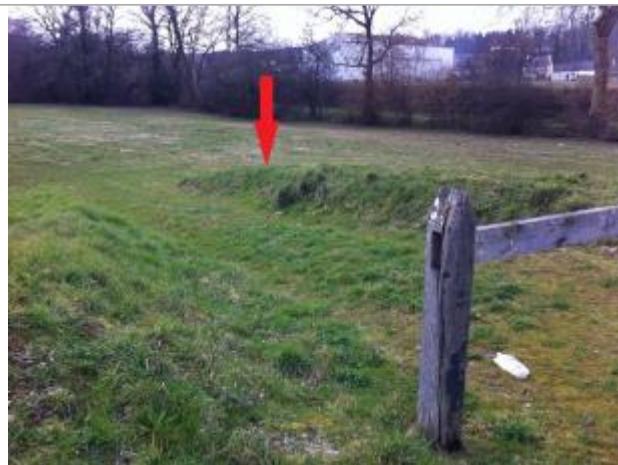
**8 Février 2014**Nature de l'inondation : **Débordement de cours d'eau**Altitude calculée de l'eau : **non déterminé**Nature du repère : **Photographie****Commentaires :** LIMITE DÉDUITE D'UNE PHOTOGRAPHIE.

Fiabilité moyenne (limite difficile à positionner précisément).

Sol sur bordure en terre
