Commune : **PONTIVY**

Pont COLBERT (A COTE DE COBRAL) 13 RUE COLBERT

GÉNÉRAL

Code : SPC VCB 56178-038

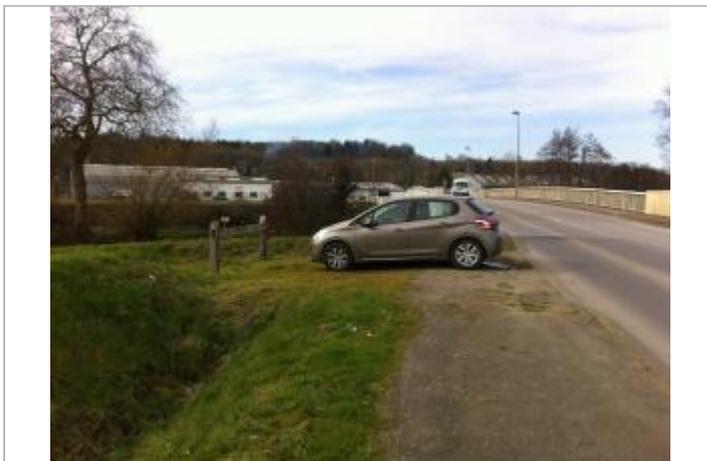
Vue de la route devant le site

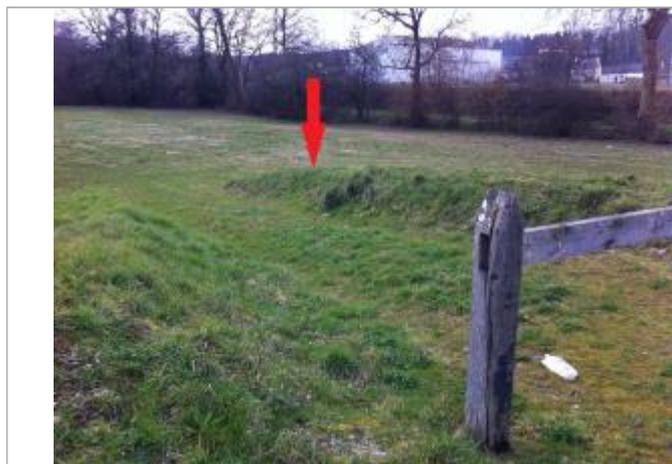
Commentaires : LIMITE DÉDUITE D'UNE PHOTOGRAPHIE.

Fiabilité moyenne (limite difficile à positionner précisément).

Description référence du repère : Sol sur bordure en terre

Sol sur bordure en terre
