Commune : PONTIVY

Magasin , 14, RUE COLBERT

Rivière : Le Blavet

GÉNÉRAL**Unité de gestion :** Vilaine-Côtiers Bretons**Code :** SPC VCB 56178-065**Date de mise à jour :** 18/07/2022**Auteur :** SPC VCB

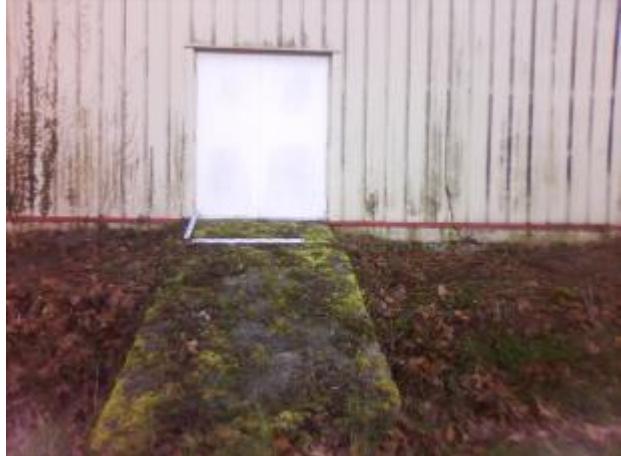
Vue d'ensemble du site

Commentaires : Hangar construit sur remblai

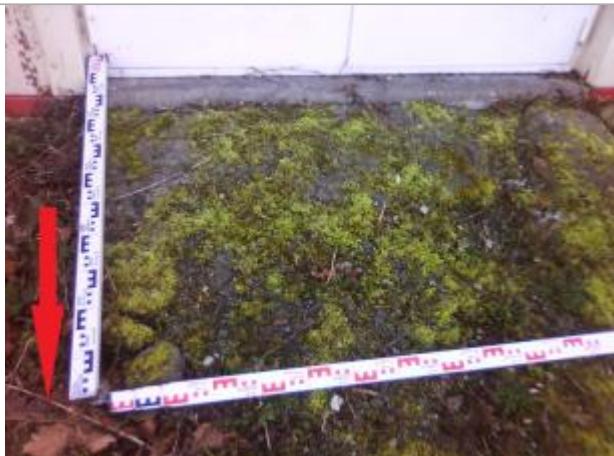
Photographie du repère

**8 Février 2014**Nature de l'inondation : **Débordement de cours d'eau**Altitude calculée de l'eau : **54.3 m**Nature du repère : **Témoignage oral****Commentaires :** Limite déduite selon les souvenirs du témoin.

Fiabilité faible à moyenne.

MARQUE**Maximum de l'inondation :** Non renseigné**Visibilité :** Non**État du repère :** Moyen**Pérennité :** Aucune**Repère calculé :** Non**PHEC :** Oui**SOURCE DE REPÉRAGE : CAMPAGNE DE TERRAIN DHE 2015 - 26/02/2015****Type de repérage :** Campagne de terrain post-inondation**MESURE EFFECTUÉE À L'EXTÉRIEUR À PARTIR D'UNE PHOTOGRAPHIE DE L'INONDATION - 06/11/2015****Méthode :** Nivellement direct**Organisme :** Syndicat Mixte du SAGE Blavet**Commentaires sur le nivelllement :** à 0,9 m du seuil de la porte**Référence nivélée :** Marque d'inondation**Description référence du repère :** Sol du pan incliné de la sortie de secours à l'arrière du magasin.**Système altimétrique :** NGF IGN 1969 (système normal)**Altitude de la référence (en m) :** 54.300 m**Altitude calculée de l'eau (en m) :** 54.3 m
