Commune : MORLAIX

Bâtiment , 9 , rue de Paris

Rivière : Le Jarlot

Unité de gestion : Vilaine-Côtiers Bretons**Code :** SPC VCB 29600-004**Date de mise à jour :** 13/06/2022**Auteur :** SPC VCB

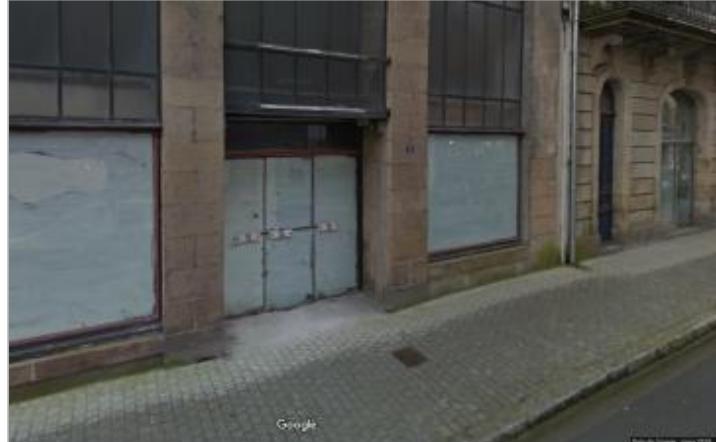
Vue d'ensemble de la façade du bâtiment

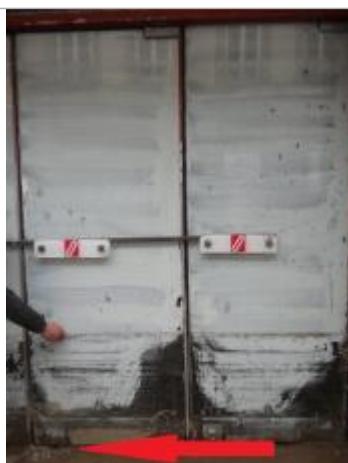
Maximum de l'inondation : Non renseigné**Visibilité :** Non**État du repère :** Moyen**Pérennité :** Aucune**Repère calculé :** Non**PHEC :** Non renseigné

Seuil porte vitrée du bâtiment

Référence nivelée : Autre type de référence**Description référence du repère :** Seuil porte vitré**Système altimétrique :** NGF IGN 1969 (système normal)**Différence entre le niveau d'eau et la référence (en m) :** 0.620 m
