Commune : **MORLAIX**

Bâtiment , 15 rue de Paris

Code : SPC VCB 29600-007

Nature de l'inondation : **Débordement de cours d'eau**

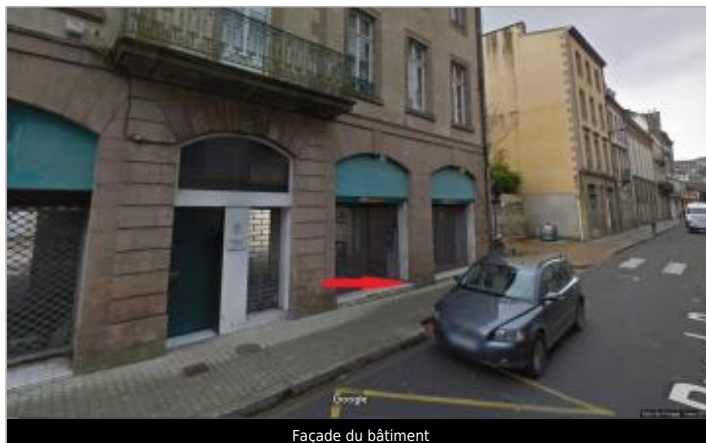
Façade du bâtiment

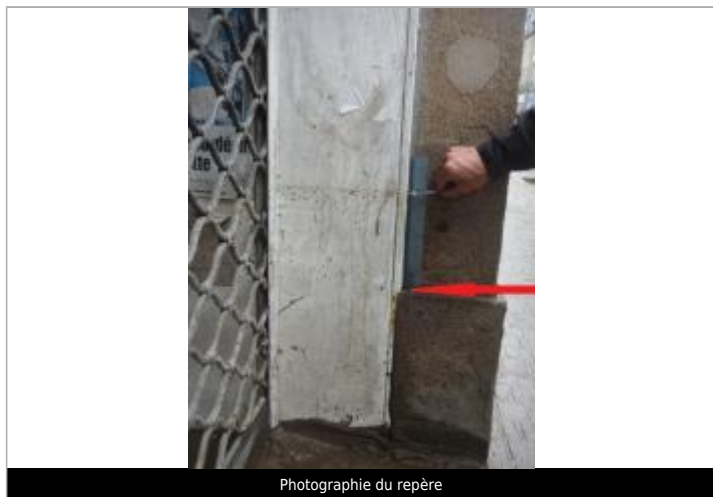
État du repère : Moyen

Description référence du repère : rebord béton (pas le seuil)

Différence entre le niveau d'eau et la référence (en m) : 0.215 m

Photographie du repère
